Aljibe De la Mujer

ALJIBE FÁBRICA DE LA MUJER

SITUACIÓN: Camino viejo de Roquetas de Mar – El Algarrobo.

GRADO DE PROTECCIÓN P.G.O.U.: Conservación Integral.

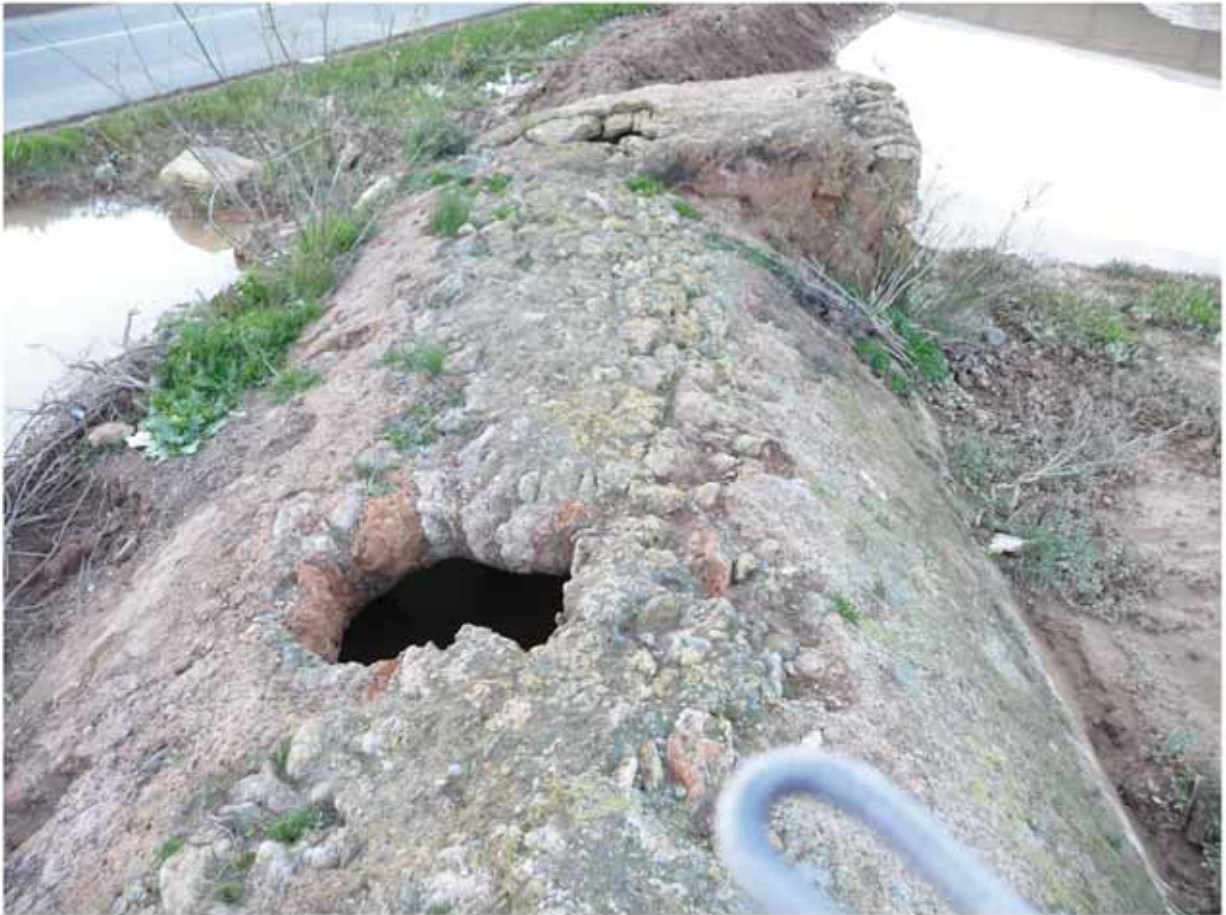
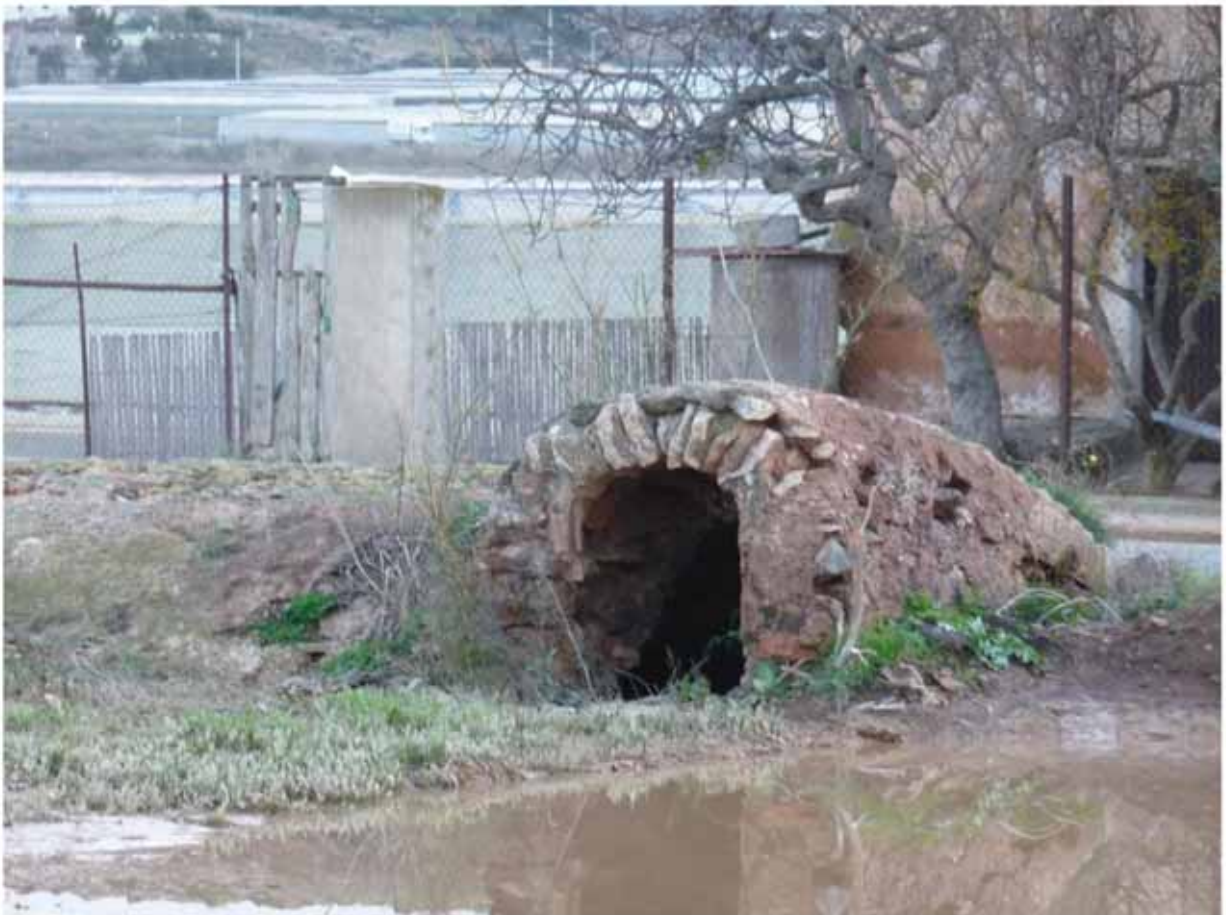
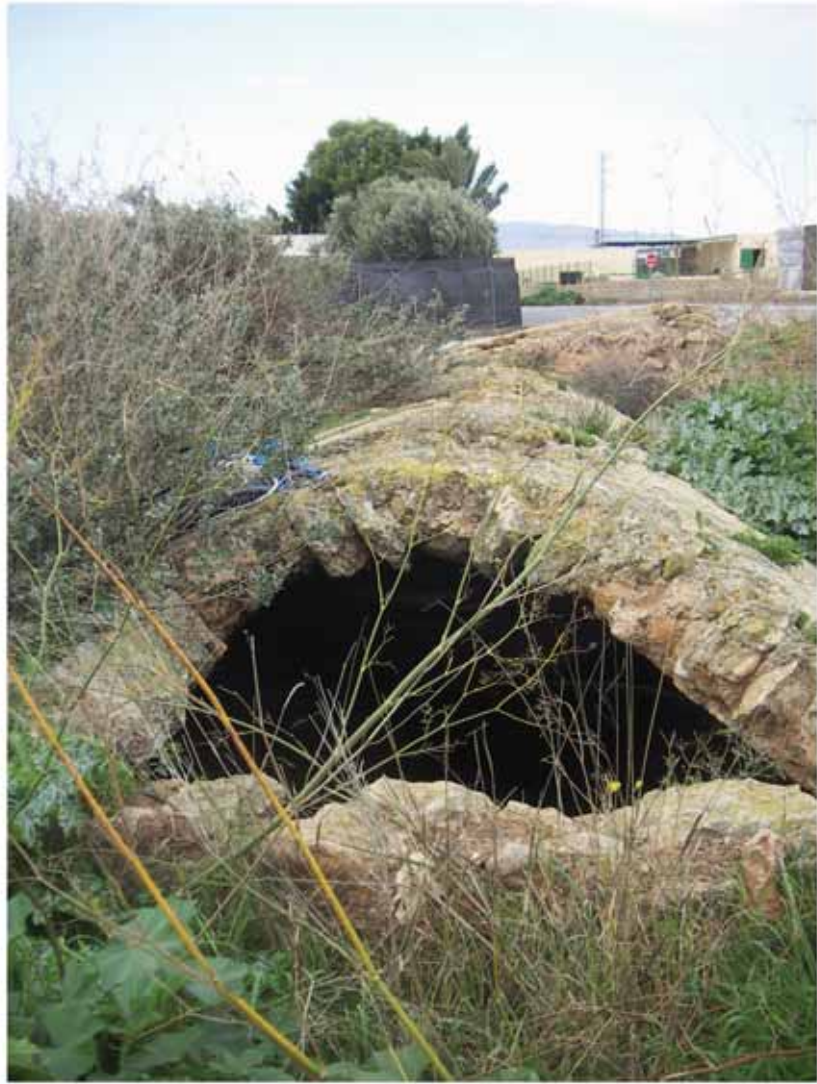
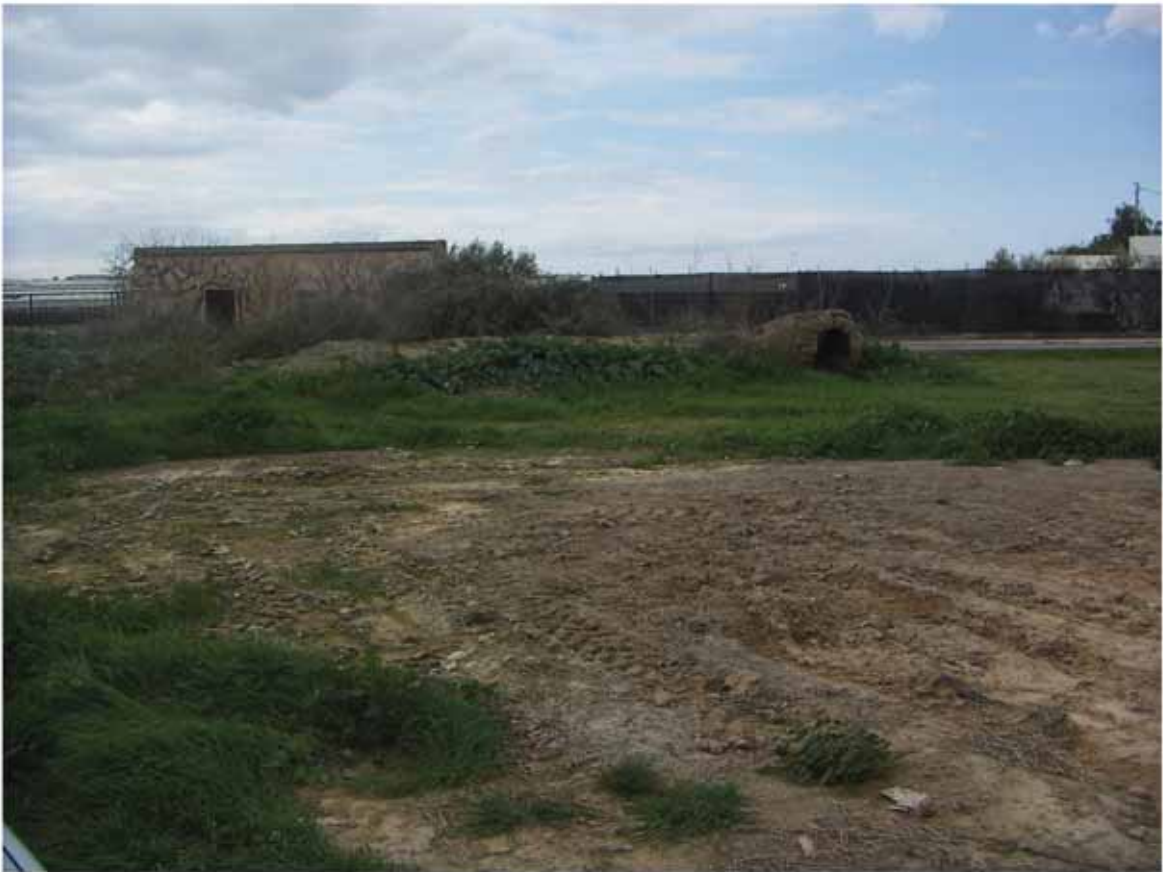
ESTADO DE CONSERVACIÓN: Medio.

- Bastante enterrado por sedimentos en el exterior, dado que se encuentra en lugar endorreico.
- Bóveda dañada en varios puntos.
- Cubeta anegada.
- Casetón algo deteriorado.
- Revocos prácticamente desaparecidos.
- Escalera acceso en mal estado.

- Excavación de su entorno rebajando hasta el punto de arranque de la bóveda.
- Ejecución de muro de protección de avenidas que puedan inundarla.
- Creación de un desagüe a la zona endorreica.
- Limpieza exterior.
- Limpieza interior.

- Reparación de trozos de bóveda hundidos.
- Reparación del torreón de acceso.
- Reparación de las lumbreras y pieza de protección.
