Aljibe Derramadero de Cabriles

DENOMINACIÓN: ALJIBE DERRAMADERO DE CABRILES

SITUACIÓN: Camino Pampanito.

GRADO DE PROTECCIÓN P.G.O.U.: Conservación Integral.

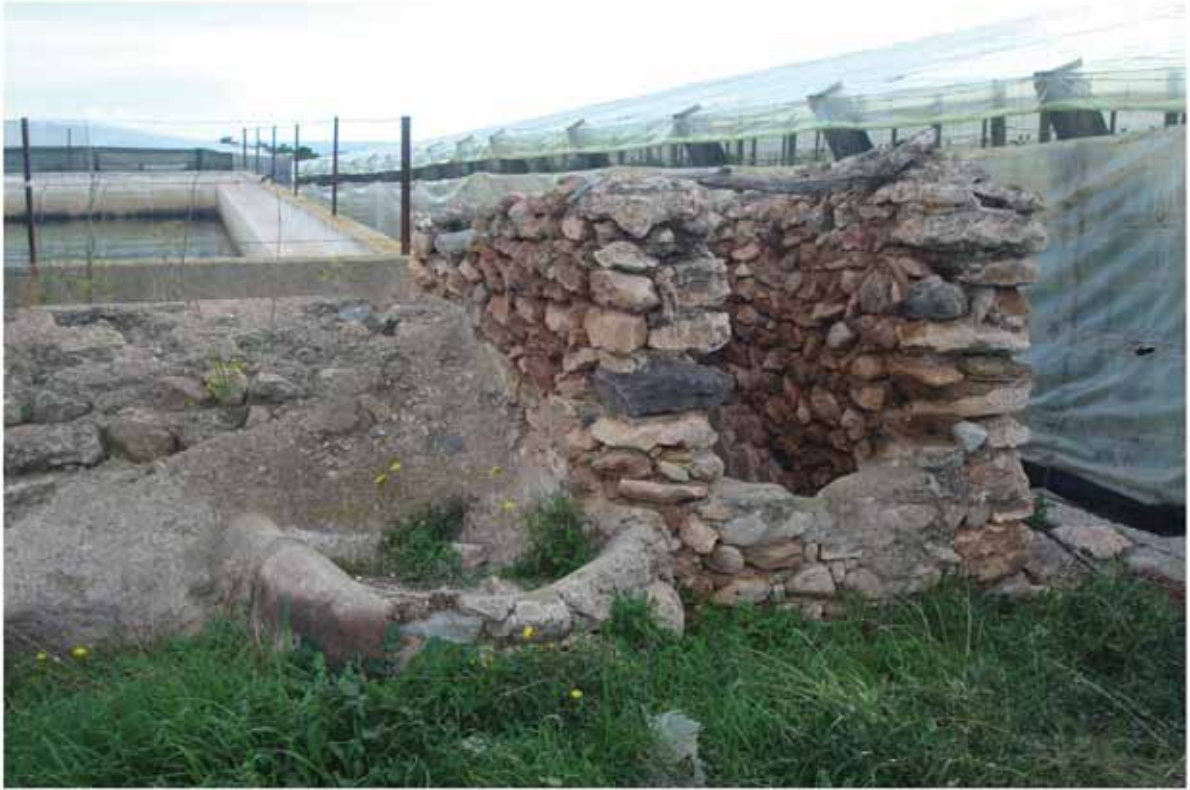
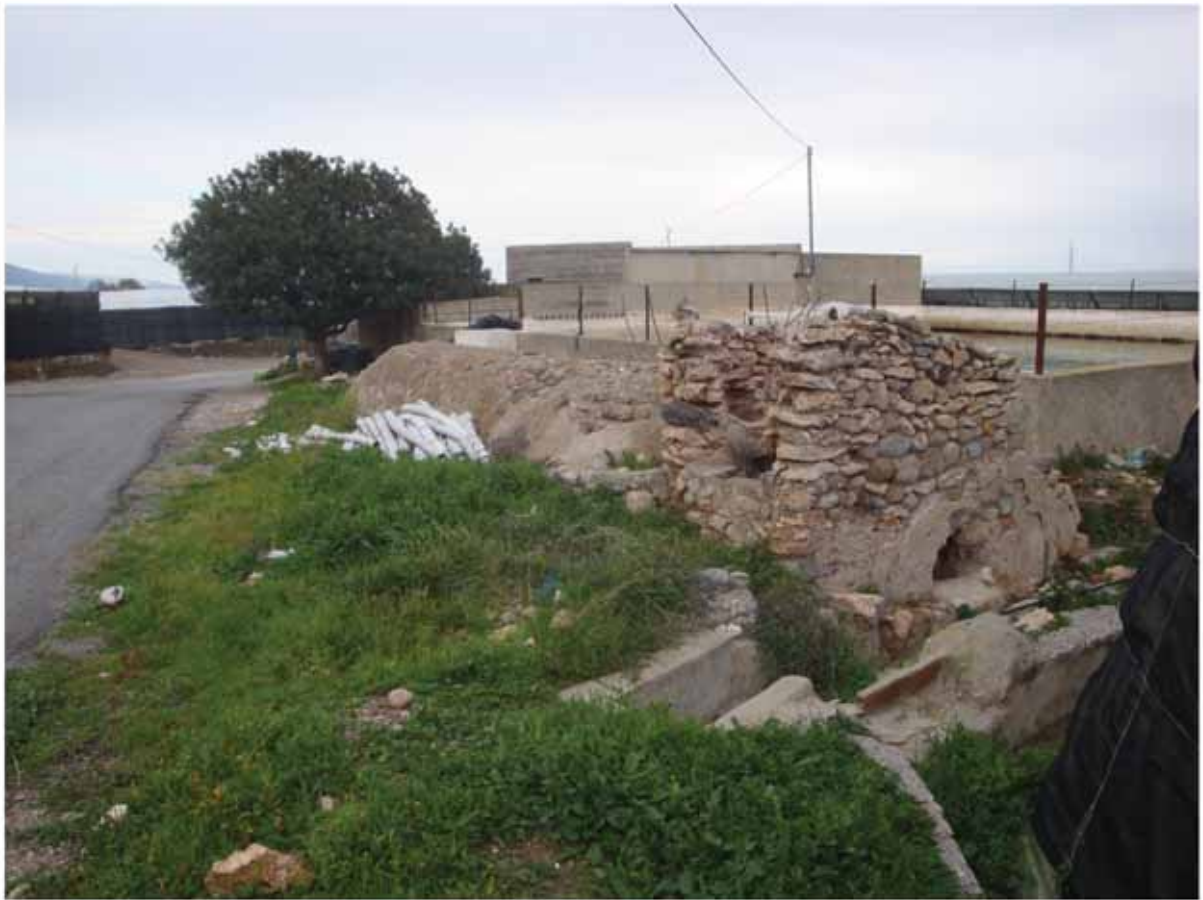
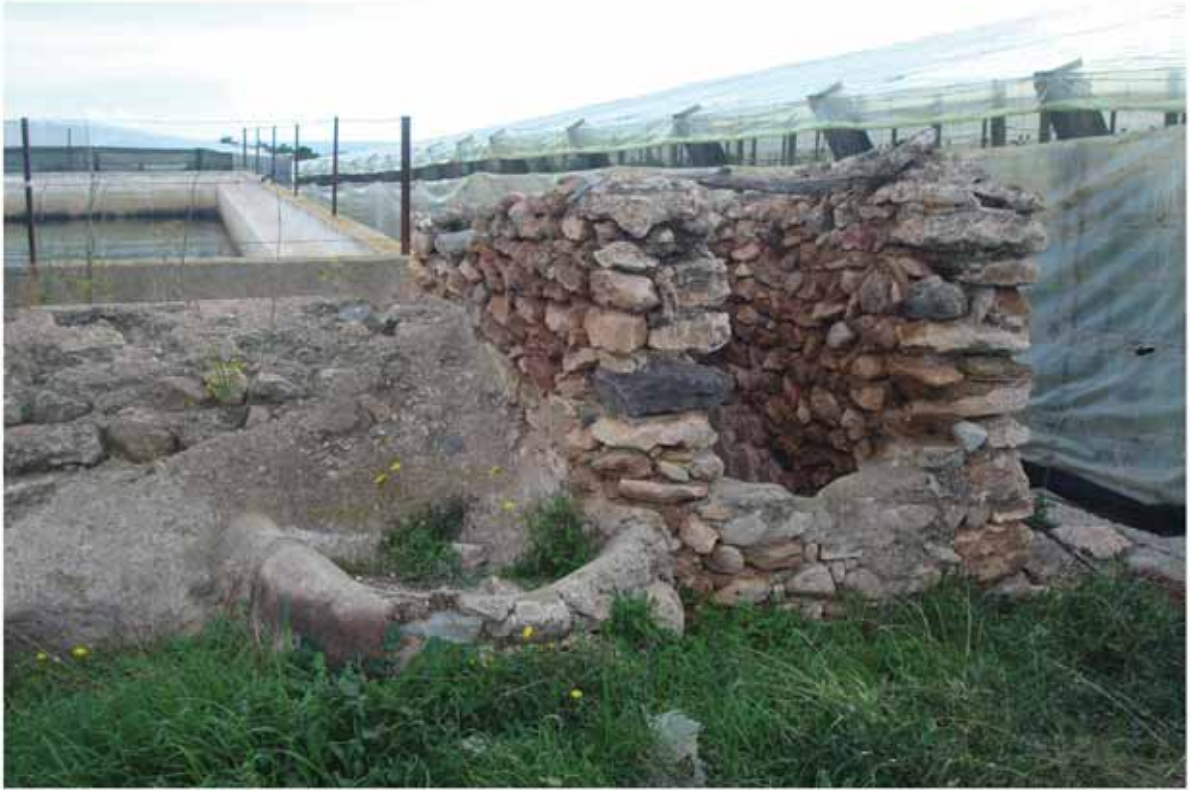
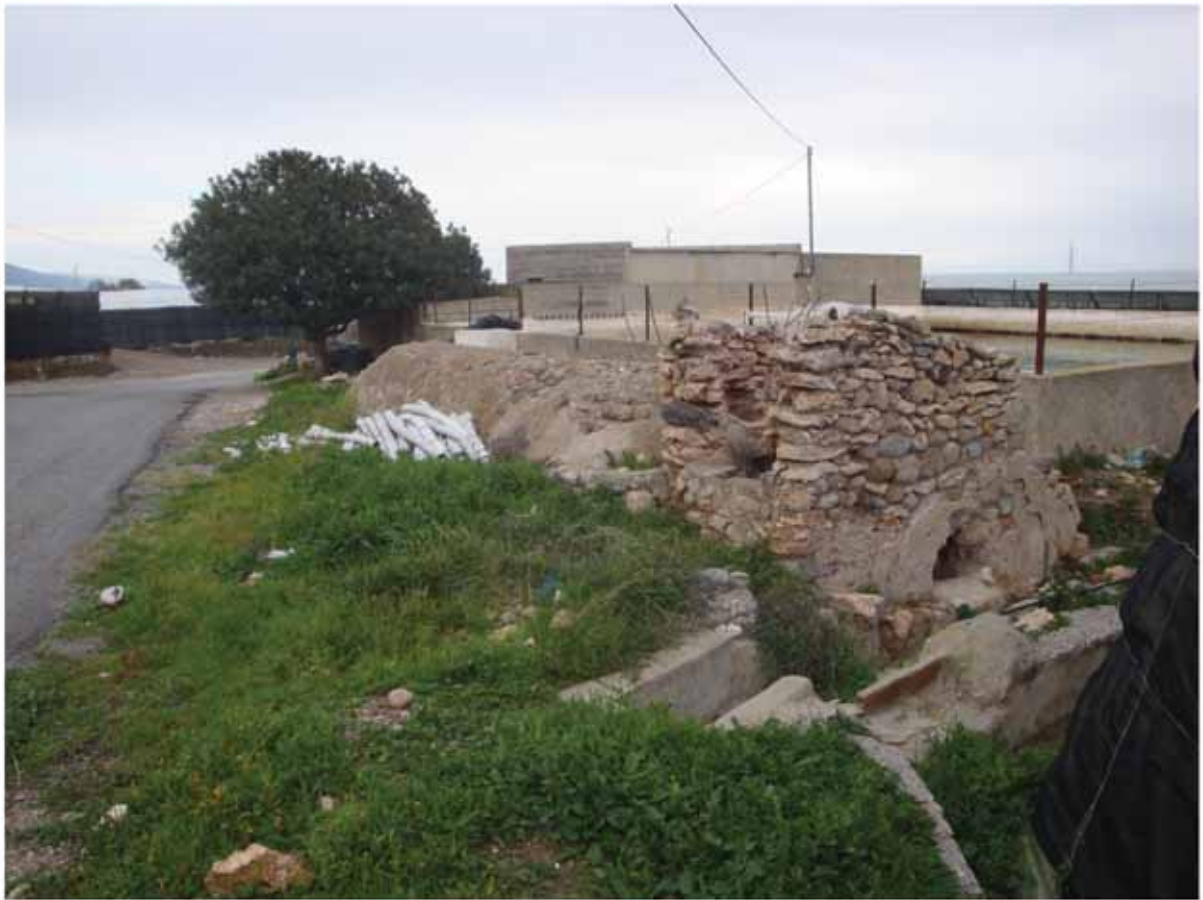
ESTADO DE CONSERVACIÓN: Medio.

- Casetón en mal estado.
- Sistema de carga deteriorado.
- Lucernarios en mal estado.
- Exterior lleno de escombros.
- Interior con muchos sedimentos y objetos.

- Limpieza exterior.
- Limpieza interior.
- Consolidación de elementos.
- Supresión de adosados no coincidentes.

- Revocos de los muros piñones laterales.
- Restauración del casetón.
- Colocación de puerta.
- Cegar las entradas de agua, para evitar su se anegue.

- Cartel de interpretación y datos.
