Aljibe El Boque

EL BOQUE

SITUACIÓN: Camino viejo de Roquetas de Mar, en su cruce con la Rambla del Águila.

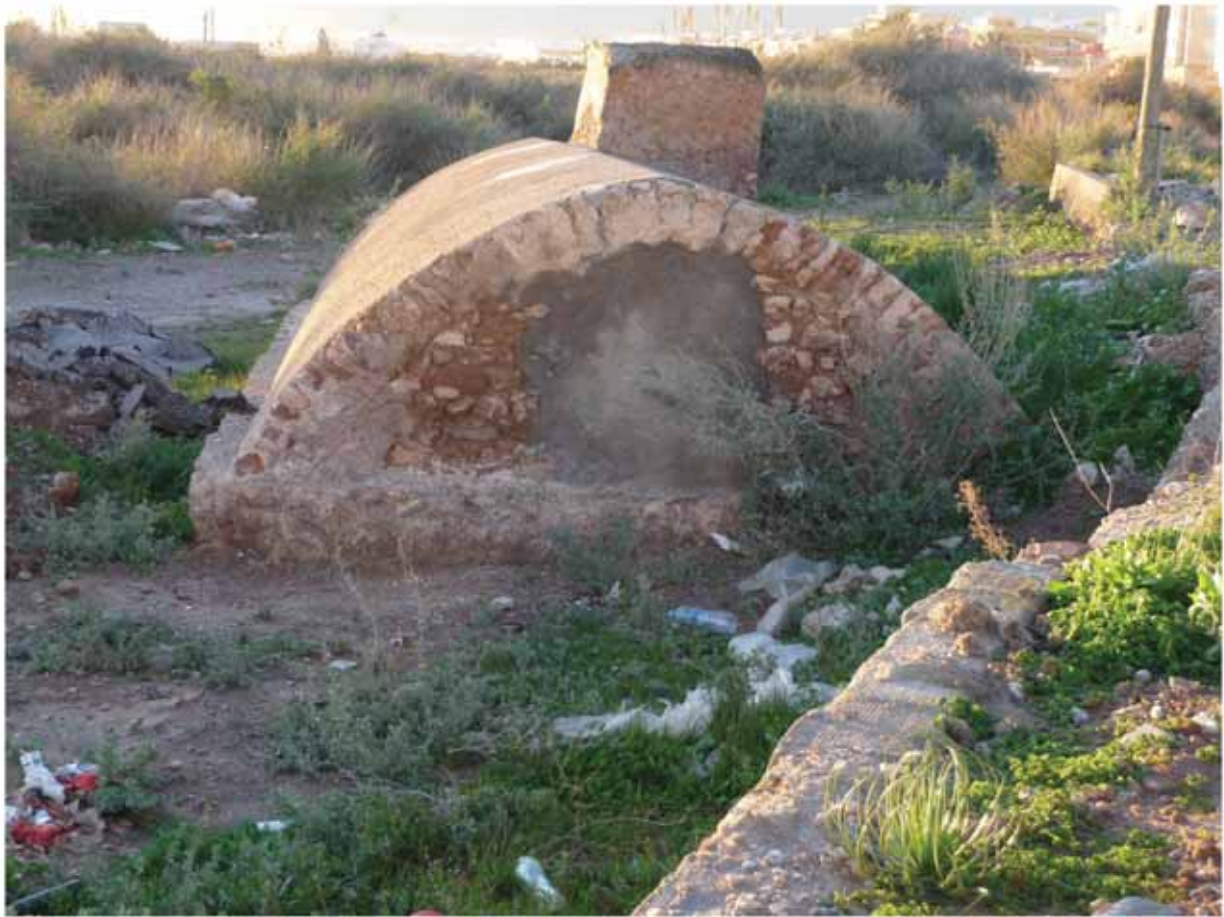
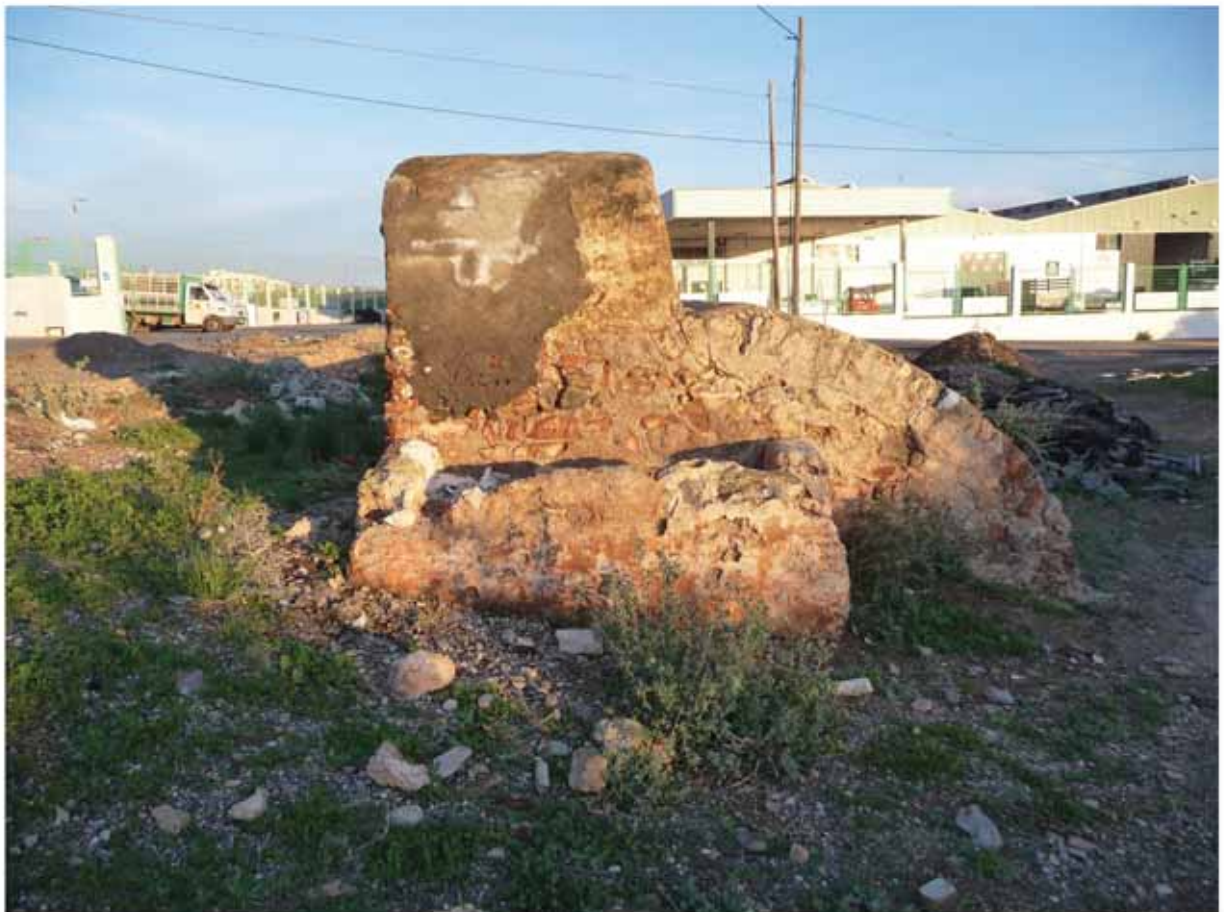
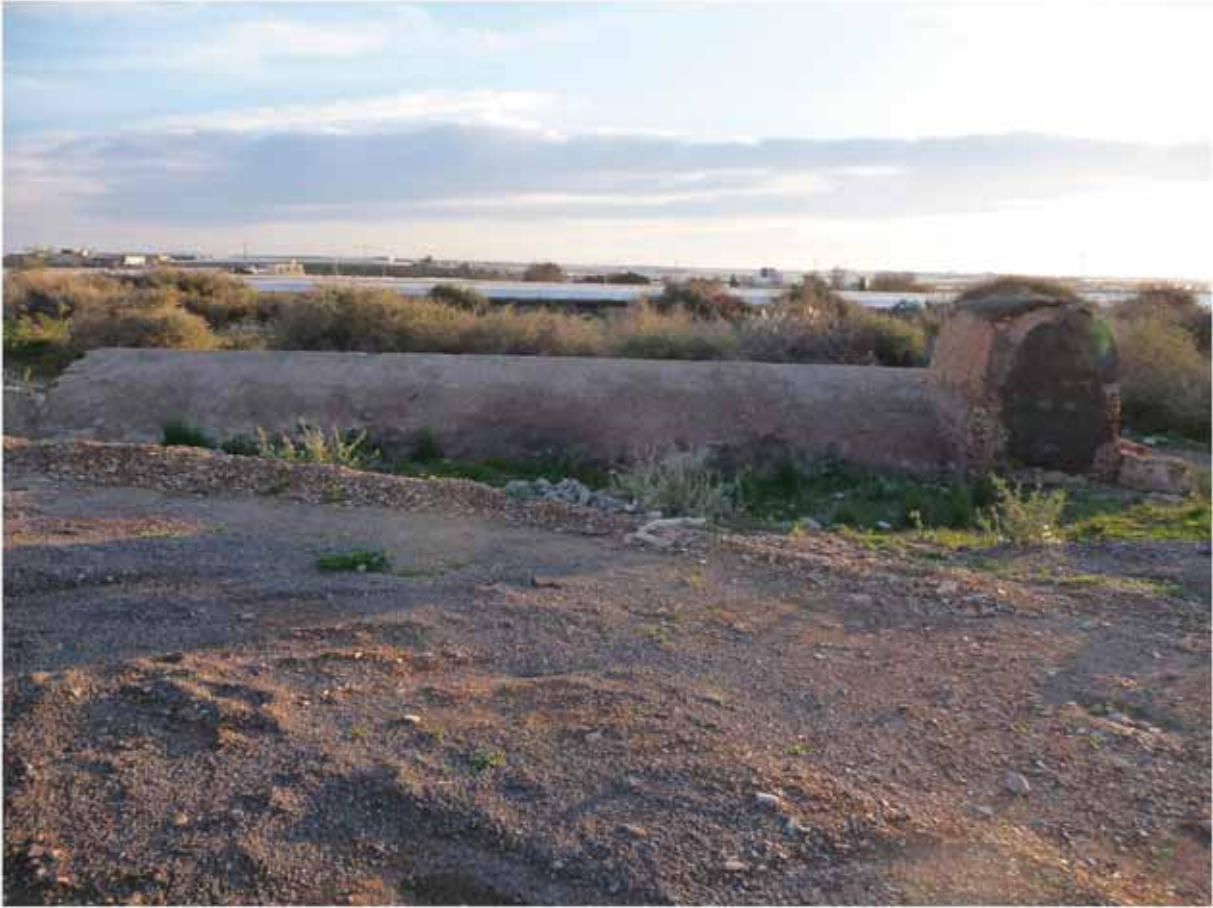
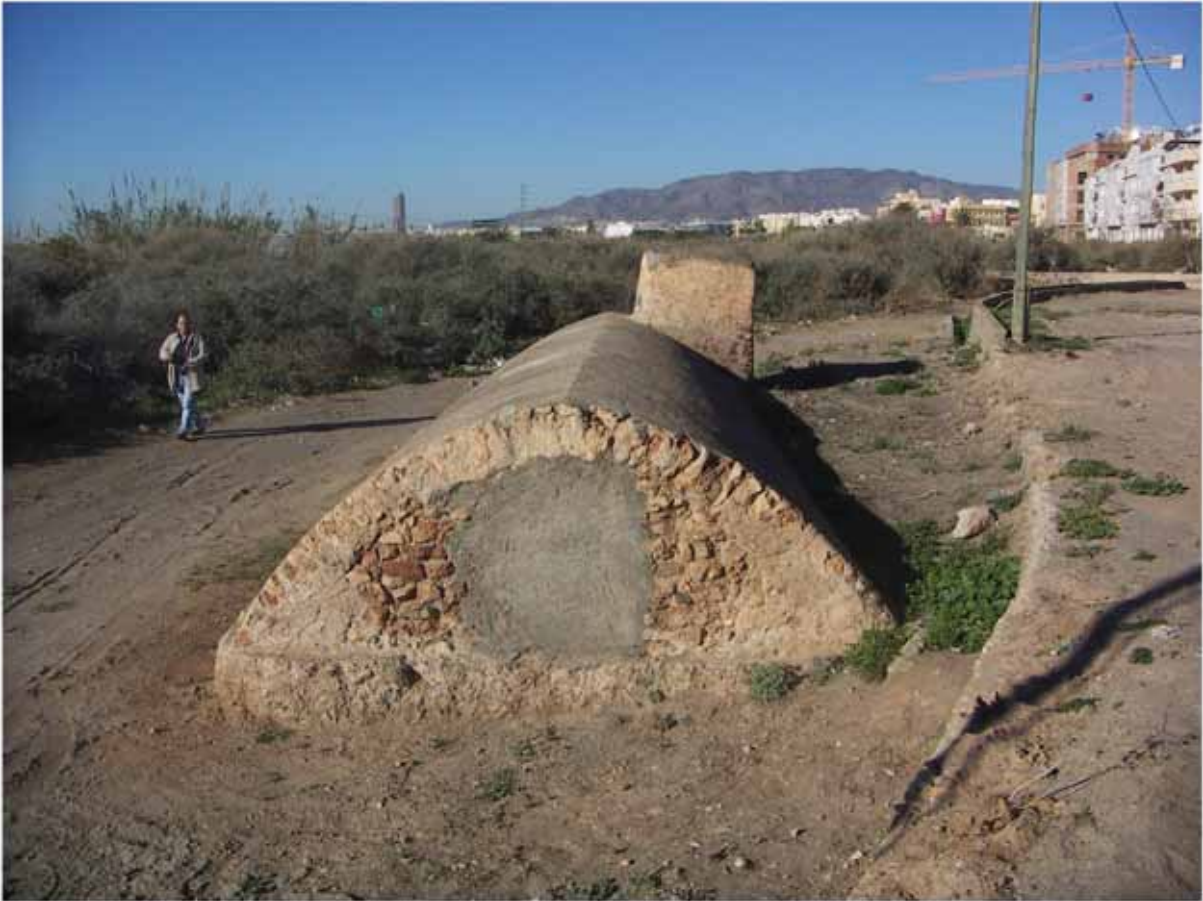
ESTADO DE CONSERVACIÓN: Medio el edificio, mal el entorno.

- Reparaciones desacertadas en el casetón.
- Pérdida del sistema de carga.
- Abrevadero deteriorado.
- Pérdida de gran parte de los revocos exteriores en los muros piñones laterales.

- Rebaje de rellenos en su exterior.
- Construcción de muro de protección
- Descubrir y reparar el sistema de carga.

- Reformas en los revocos de muros piñones.
- Reforma del casetón que tiene obra no acorde con su tipología.
- Reparación de lumbreras, embocadura.
- Reparación del abrevadero.

- Adecuación de su entorno.
- Cartel de interpretación y datos.
