Aljibe Blanco

**DENOMINACIÓN:**

**ALJIBE BLANCO**

**SITUACIÓN:** Cuatro Vientos.

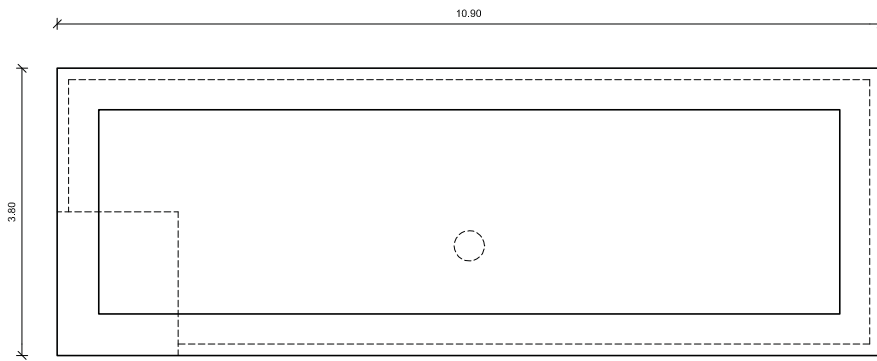
PLANTA VASO

- **Entorno:** Situada en la margen de un camino y junto a unas instalaciones agrícolas. Por el lado del camino presenta buen aspecto y anchuras, siendo por el lado opuesto (trasero) que se encuentra muy pegado a las instalaciones descritas.
- **Tipo:** Campo de Dalías.
- **Medidas:** 10,90 x 3,80

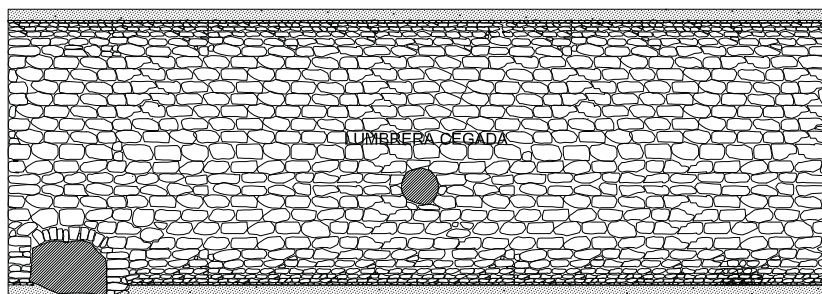
BOVEDA

- Pérdida de gran parte de revoco exterior, estando muy a flor las piedras de la bóveda.
- Sistema de recogida de aguas desaparecido.
- Cerrada a puerta de acceso con material inadecuado.
- Revocos en mal estado.

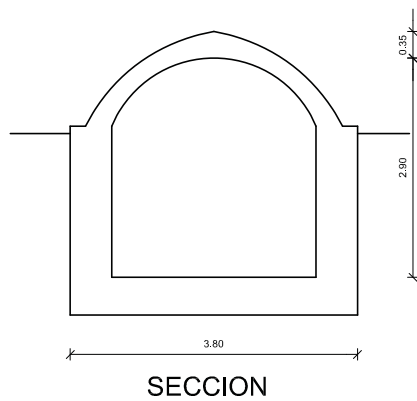
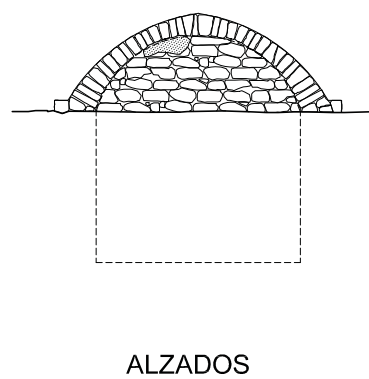
**ESTADO DE CONSERVACIÓN:** Medio.

- Limpieza exterior de escombros.
- Limpieza de acequias del sistema de desagüe.
- Protección de ciertas zonas con mortero de cal de similares características al original.
- Eliminación de obras inadecuadas en el casetón.

- Reforma en el casetón de entrada, similar al original.
- Reforma de los huecos de entrada y aliviaderos de aguas.
- Reforma en las lumbreras.
- Colocación de puertas.
