Aljibe Galianilla

ALJIBE DE GALIANILLA

SITUACIÓN: Camino de Galiana, junto a cuesta "La Perla"

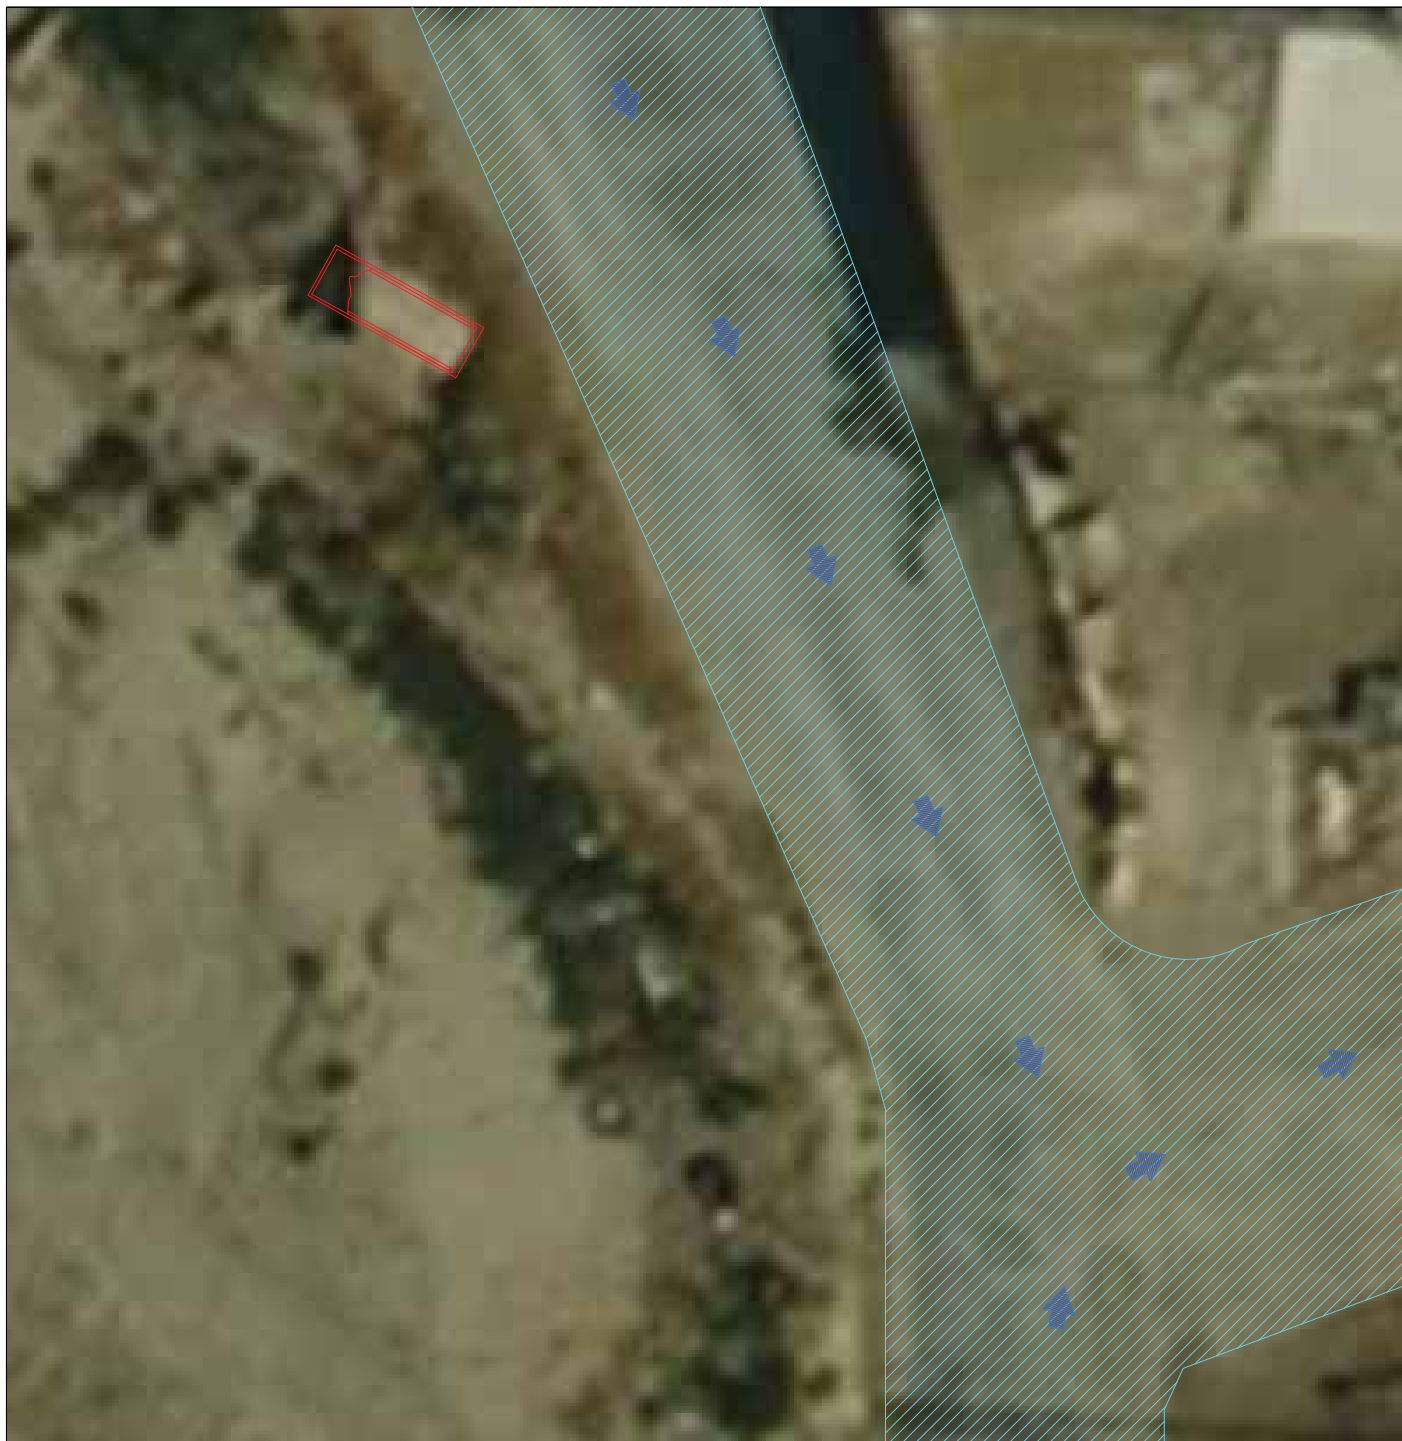
- **Entorno:** Situada en el margen del camino y presionada contra una propiedad dispone de muy poco espacio útil a su alrededor.
- **Tipo:** Tipo Alpujarra, bóveda ligeramente apuntada.
- **Medidas:** 11,20 x 3,80

ESTADO DE CONSERVACIÓN: Muy Mal Estado.

- Bóveda hundida en su mayor parte.
- Totalmente anegada de escombros, basuras y sedimentos.
- Muros extremos existentes parcialmente.
- Todos sus sistemas de funcionamiento, inexistentes.

- Realización de revocos en partes aparentes.
- Consolidación de muros piñones laterales y trozo de bóveda existente.

- Cartel de interpretación y datos.
