Aljibe Matillas

MATILLAS

SITUACIÓN: Camino Ayudante. Ejido Norte.

GRADO DE PROTECCIÓN P.G.O.U.: Conservación Integral.

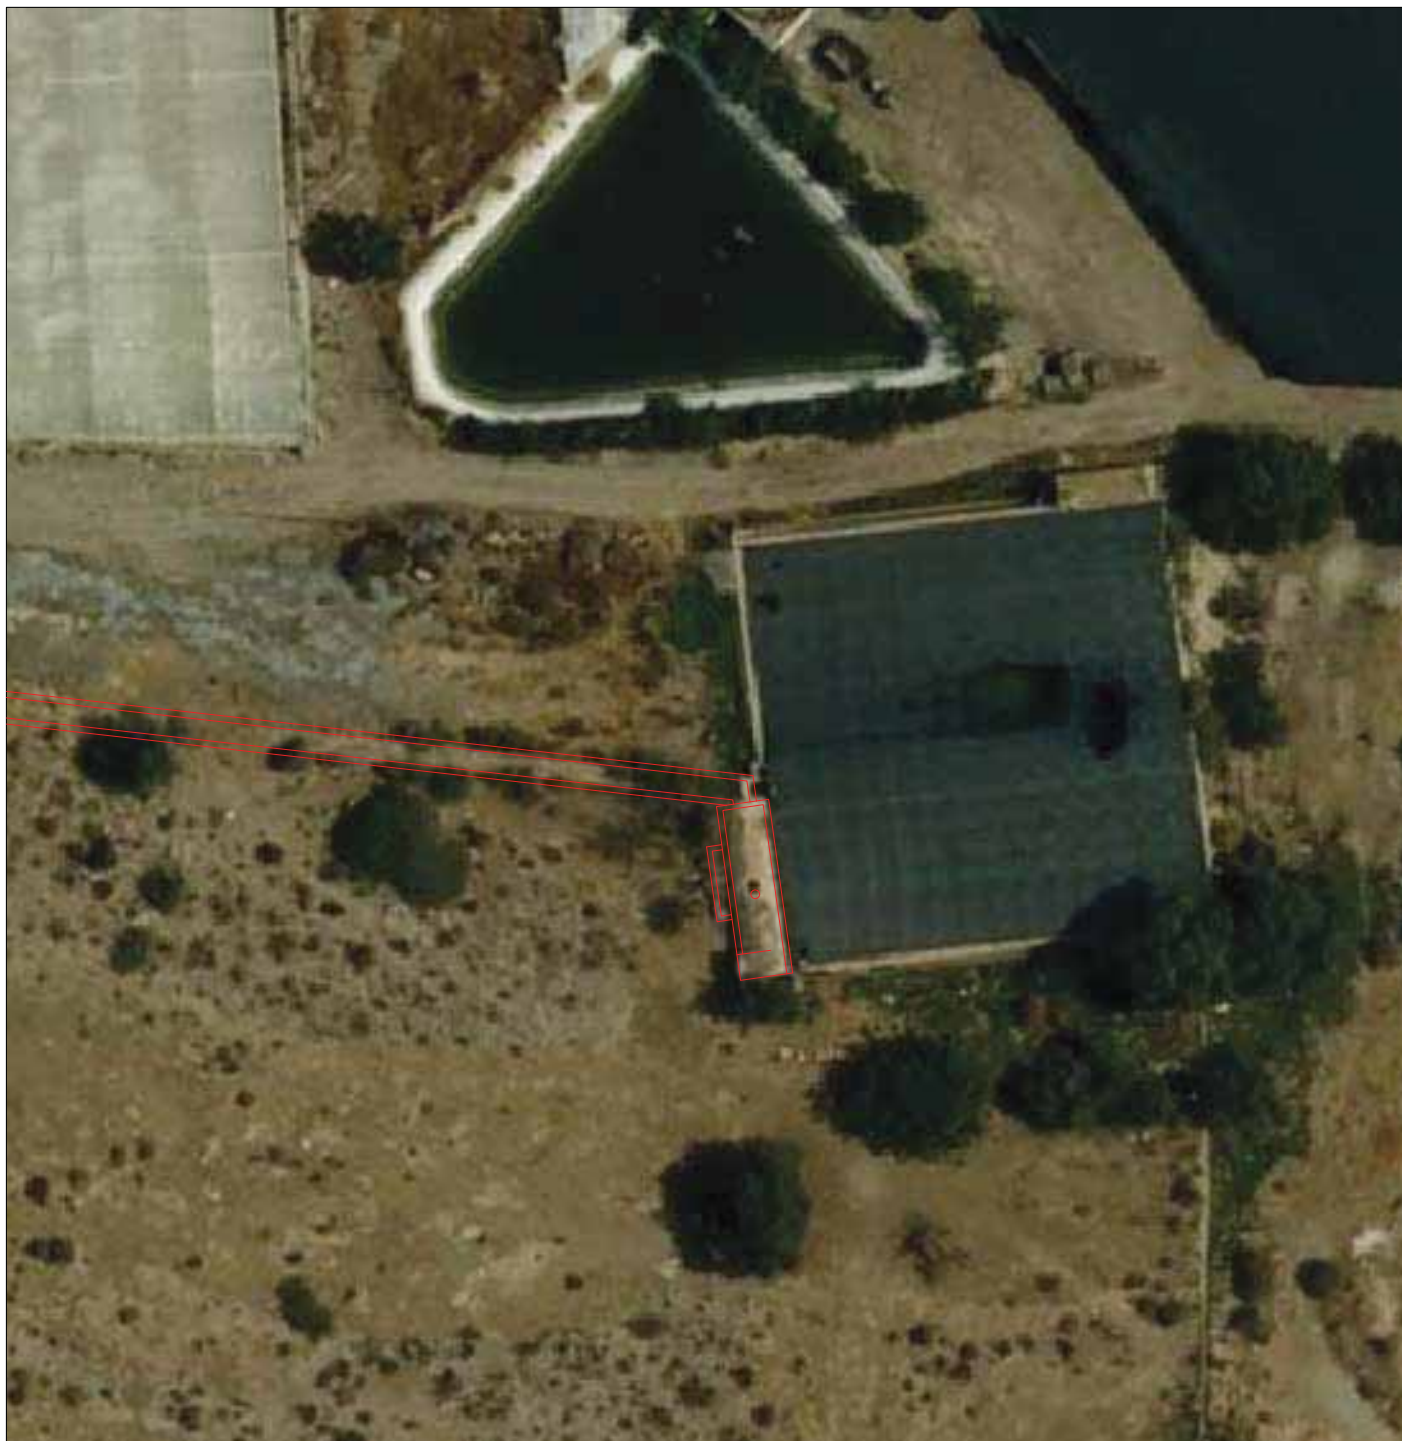
ESTADO DE CONSERVACIÓN: Medio – Bueno.

- Mal estado de revocos exteriores.
- Algunos escombros en su interior con la escalera rota.
- Sistema de carga en condiciones útiles.
- En general presenta buen aspecto.

- Al tratarse de edificio y entorno protegido por el P.G.O.U. de El Ejido, sería conveniente la adjudicación tanto de la aljibe como del entorno que se protege y la realización de un pequeño parque rural.

- Cartel de interpretación y datos.

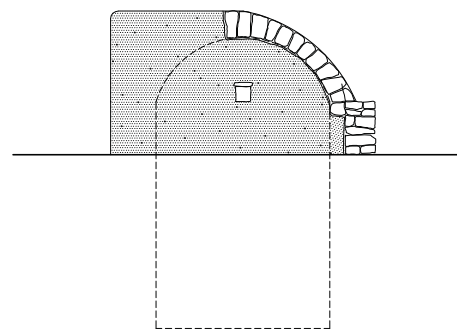
ALZADO

ENFOSCADO ORIGINAL
-

ENFOSCADO DE CEMENTO ACTUAL
-

MAMPOSTERIA
-

HOMIGON ROMANO
