Aljibe Pampanico

PAMPANICO

SITUACIÓN: Camino de la Ñeca – Pampanito

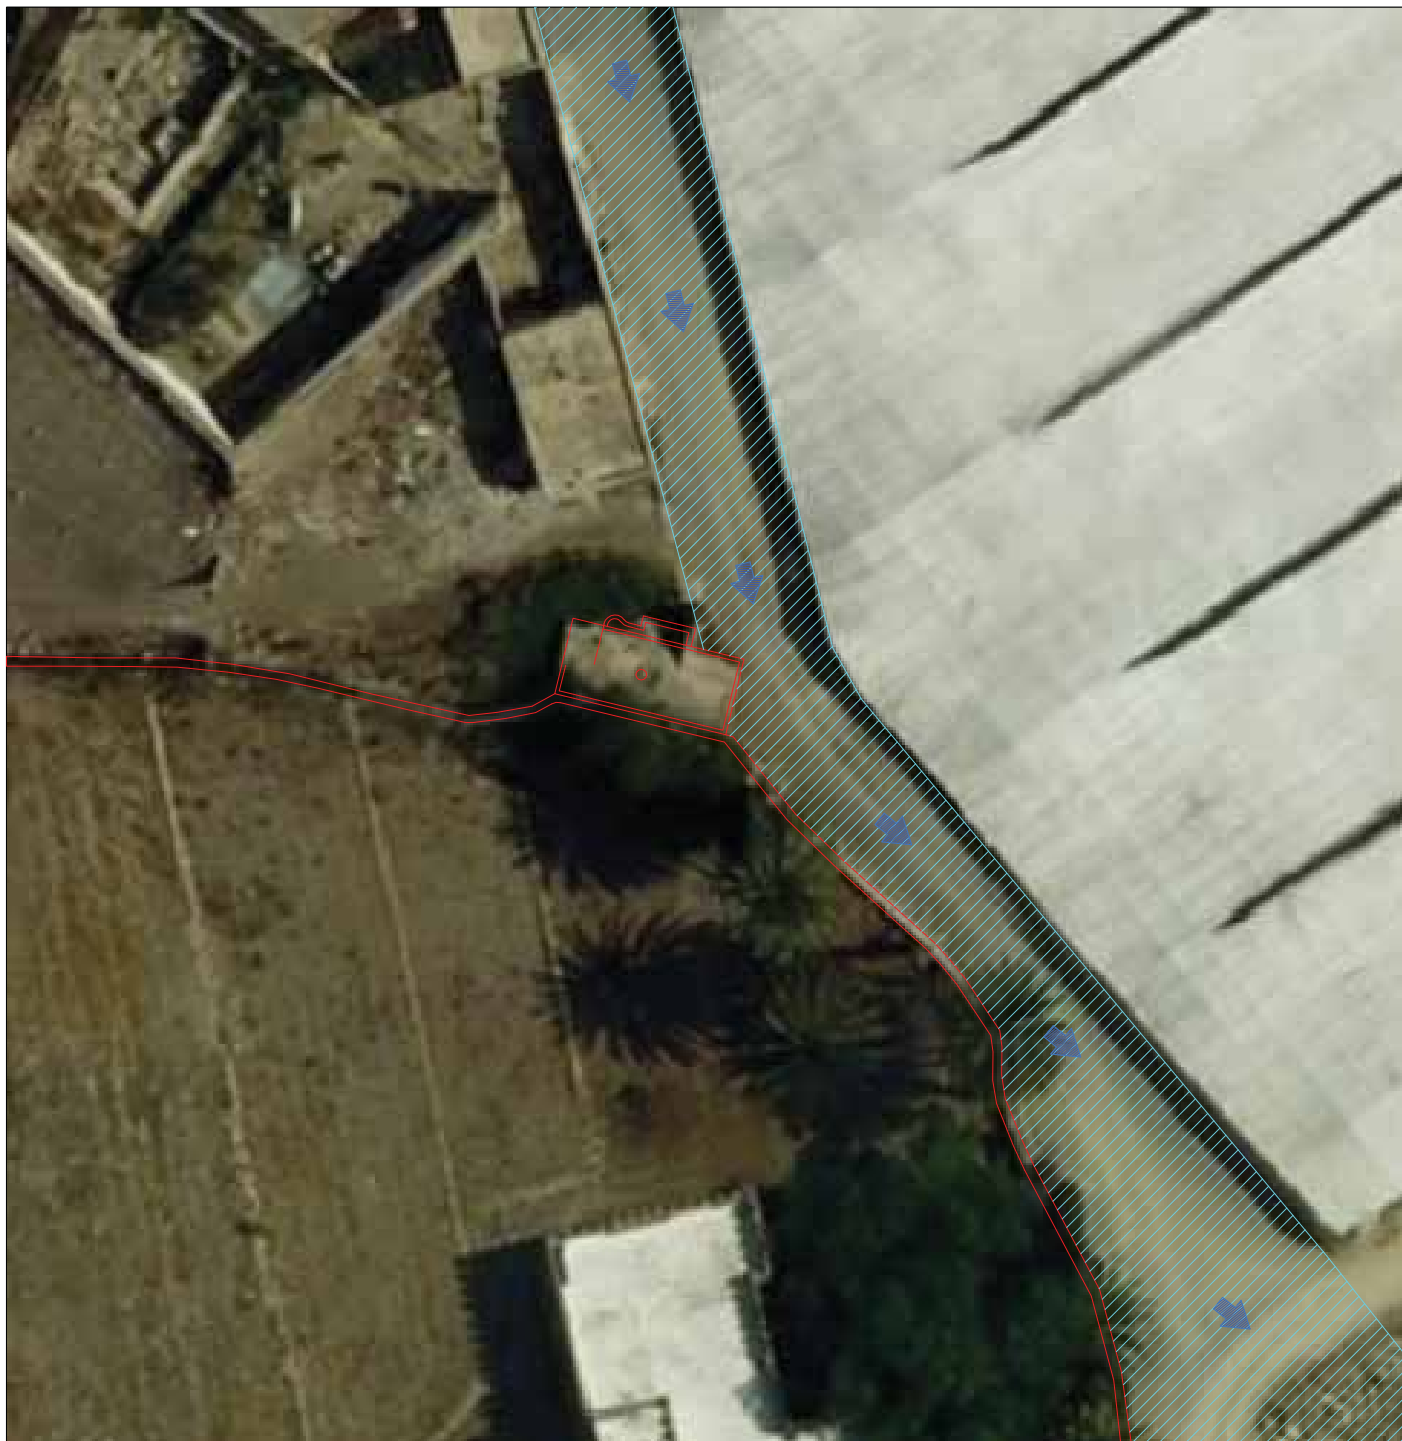
E: 1/500

- **Entorno:** Dispone de entorno reducido.
- **Tipo:** Campo de Dalías.
- **Medidas:** 9,50 x 4,20

ESTADO DE CONSERVACIÓN: Medio.

- Revocos prácticamente desaparecidos en los muros piñones.
- Invasiones de muro de bloques de hormigón.
- Mal estado de los abrevaderos.
- Perforaciones para conducciones.

- Limpieza Interior.
- Limpieza del exterior.
- Eliminar muros de bloque sobre ella
- Limpieza de cauces de llenado – acequias.

- Reparación de revocos.
- Reparación casetón de acceso.
- Reparación de abrevaderos.
- Reparación sistema de carga-descarga.

- Cartel de interpretación y datos.

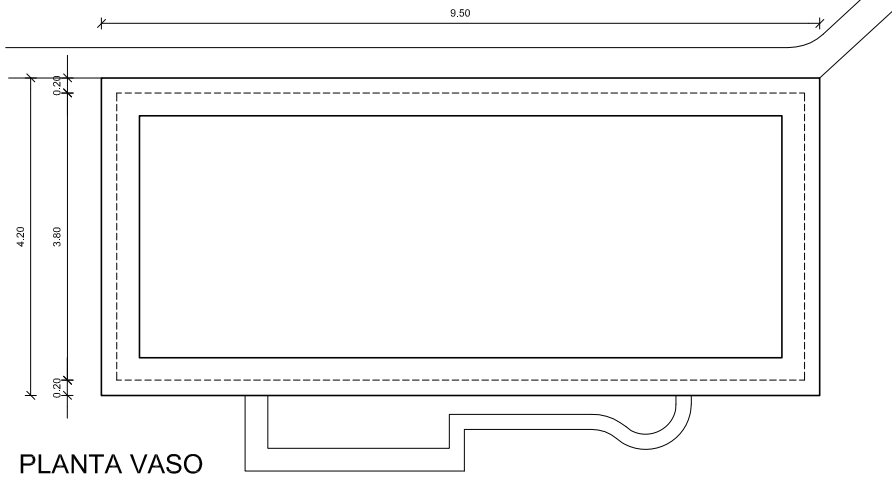
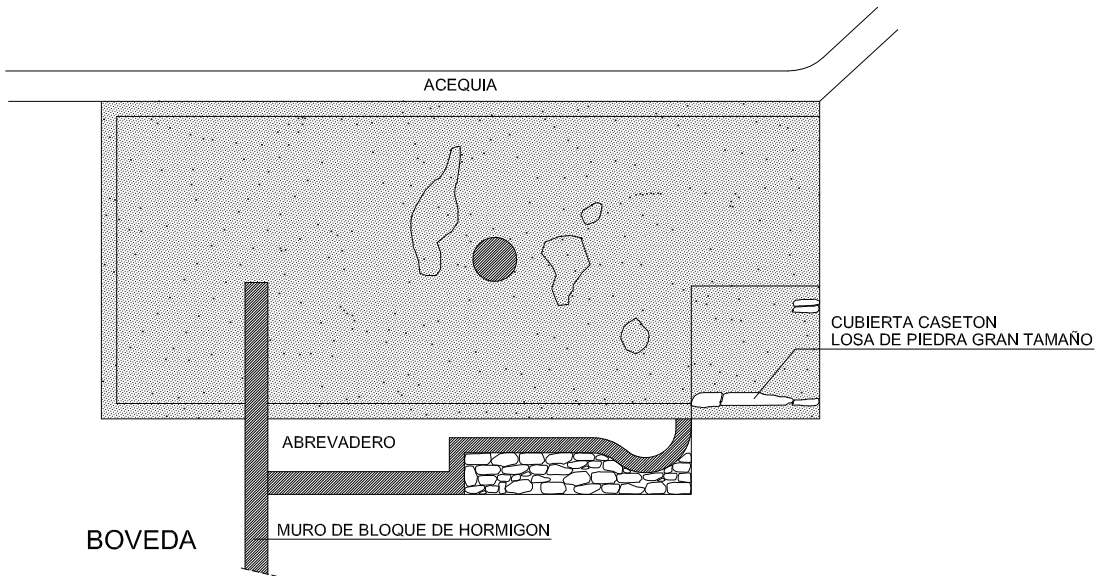
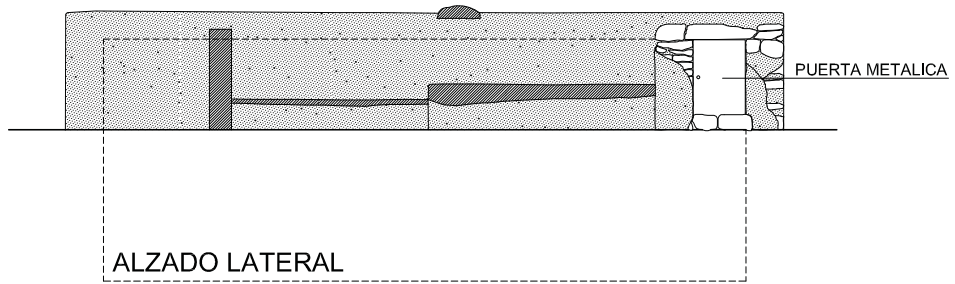
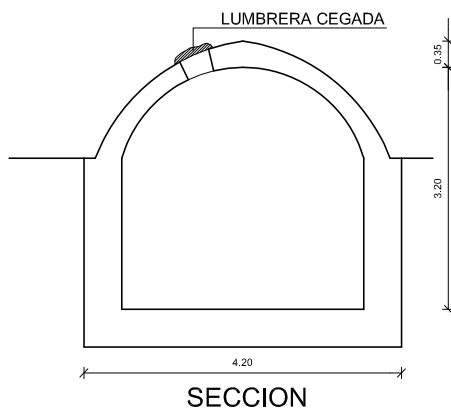
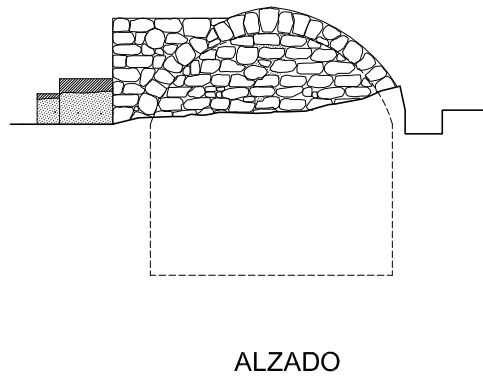
ENFOSCADO ORIGINAL
-

ENFOSCADO DE CEMENTO ACTUAL
-

MAMPOSTERIA
-

HORMIGON ROMANO
