Aljibe Vaciacostales

ALJIBE VACIACOSTALES

SITUACIÓN: Camino de Vaciacostales, un poco al Norte de su cruce con Camino Viejo de Adra.

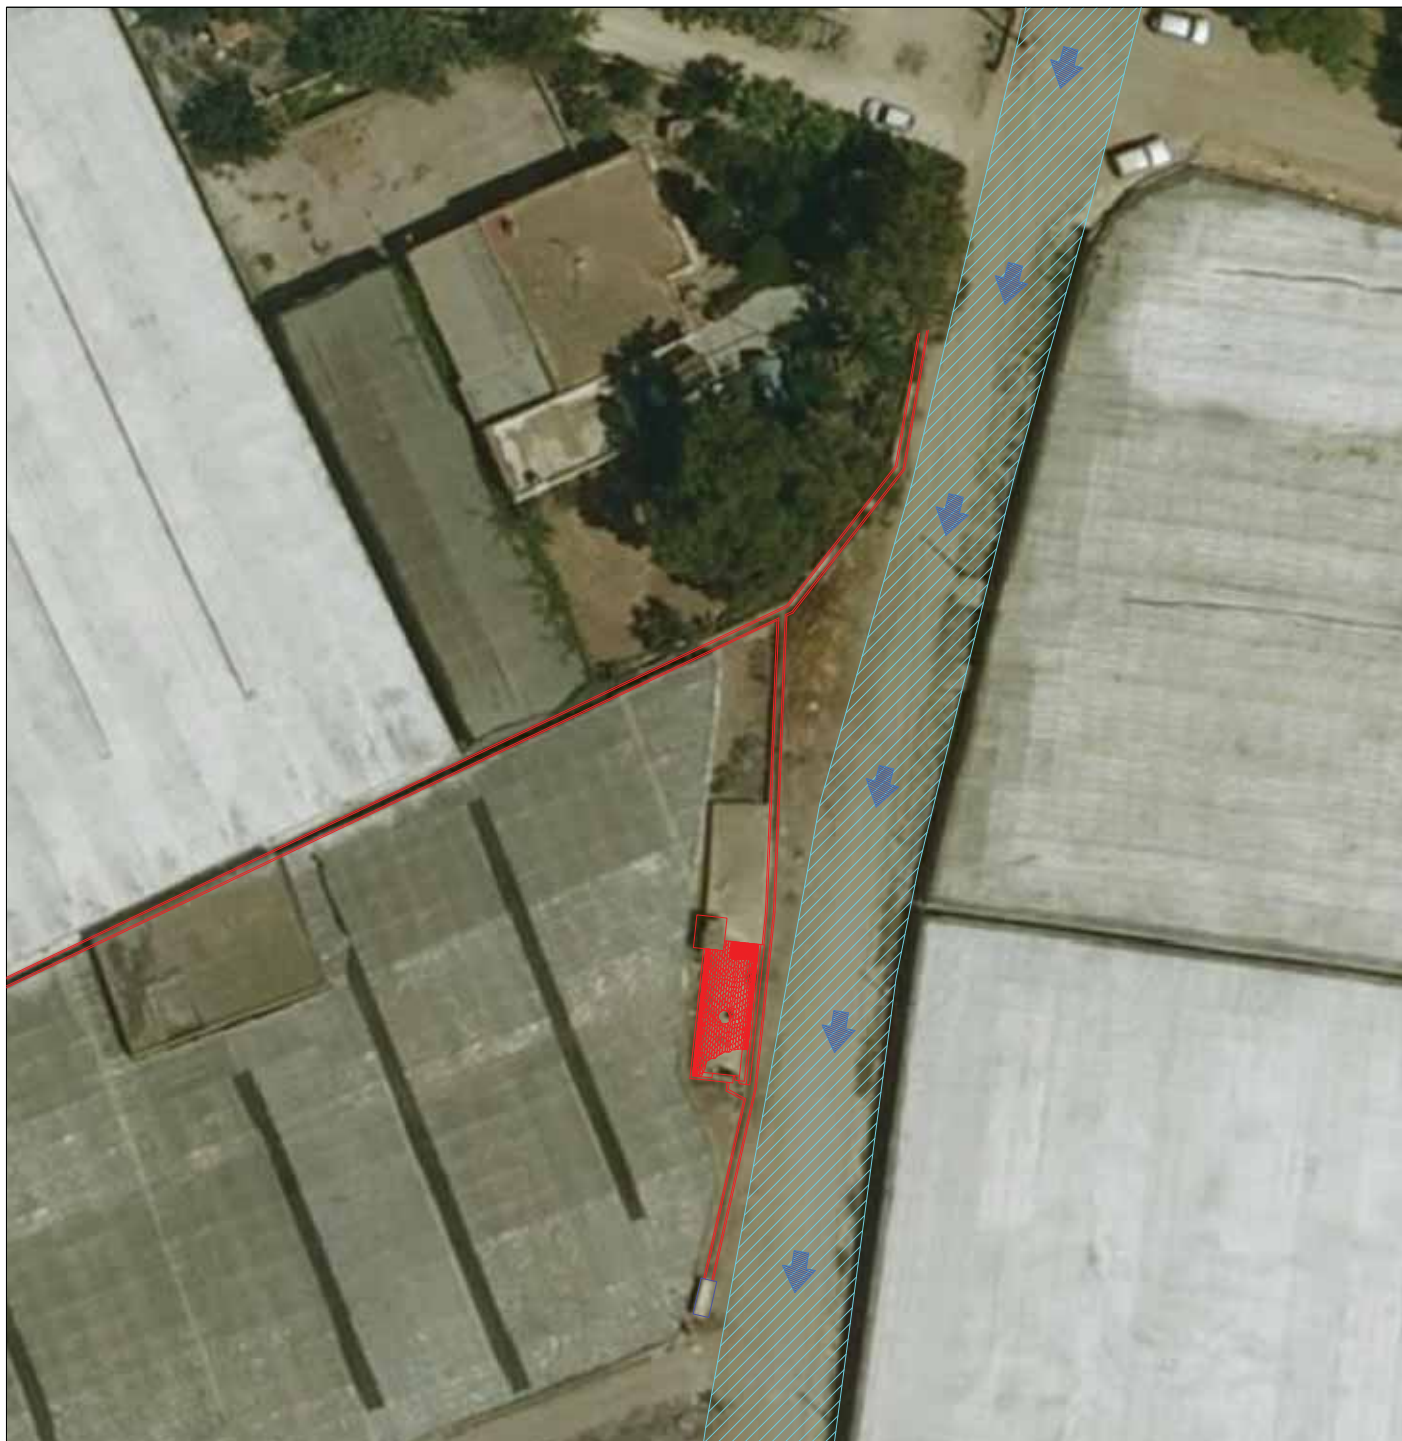
- **Entorno:** Adosado a un camino, se ha mantenido a pesar de las agresiones de rotura de cubiertas del casetón destruido.
- **Tipo:** Campo de Dalías.
- **Medidas:** 9,80 x 3,75

ESTADO DE CONSERVACIÓN: Malo.

- Parte de cubierta desplomada.
- Casetón destruido.
- Invasiones con otras construcciones.
- Descarnado grave de la mampostería de la parte de la bóveda que existe.
- Acabados interiores deteriorados.
- Está siendo utilizada como depósito.

- Limpieza de los aledaños.
- Revoco exterior de la bóveda existente con material adecuado.
- Limpieza interior.
- Limpieza de acequias de tránsito de carga..

- Rehacer el casetón a su estado original.
- Adecuación de lumbreras.

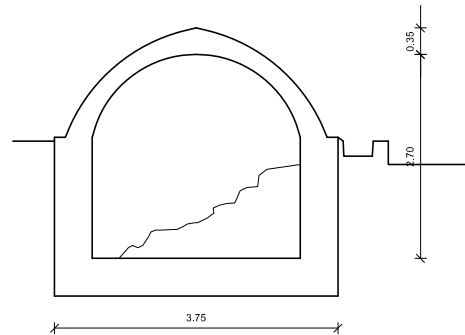
SECCION

ENFOSCADO ORIGINAL
-

ENFOSCADO DE CEMENTO ACTUAL
-

MAMPOSTERIA
-

HOMIGON ROMANO
