Aljibe De la Mujer

ALJIBE FÁBRICA DE LA MUJER

SITUACIÓN: Camino viejo de Roquetas de Mar – El Algarrobo.

GRADO DE PROTECCIÓN P.G.O.U.: Conservación Integral.

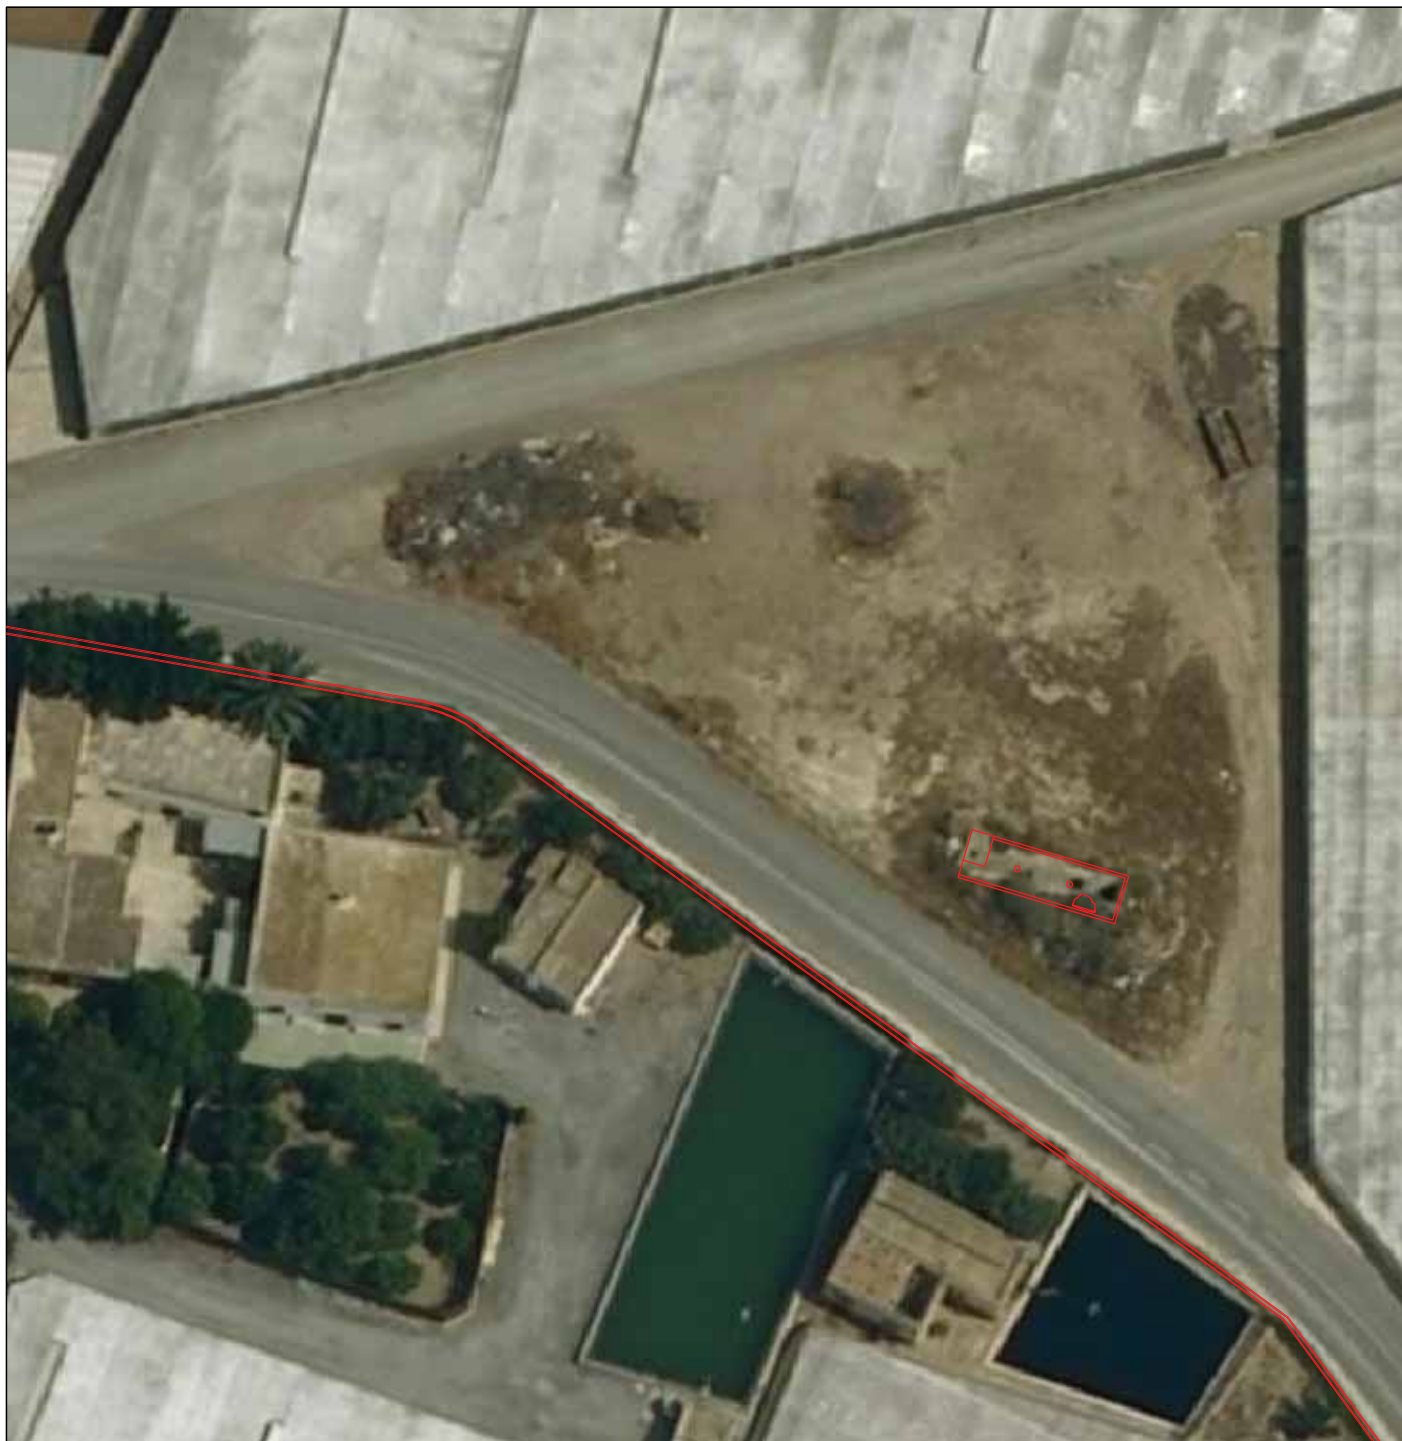
ESTADO DE CONSERVACIÓN: Medio.

- Bastante enterrado por sedimentos en el exterior, dado que se encuentra en lugar endorreico.
- Bóveda dañada en varios puntos.
- Cubeta anegada.
- Casetón algo deteriorado.
- Revocos prácticamente desaparecidos.
- Escalera acceso en mal estado.

- Excavación de su entorno rebajando hasta el punto de arranque de la bóveda.
- Ejecución de muro de protección de avenidas que puedan inundarla.
- Creación de un desagüe a la zona endorreica.
- Limpieza exterior.
- Limpieza interior.

- Reparación de trozos de bóveda hundidos.
- Reparación del torreón de acceso.
- Reparación de las lumbreras y pieza de protección.

- Cartel de interpretación y datos.
