Aljibe Derramadero de Cabriles

DENOMINACIÓN: ALJIBE DERRAMADERO DE CABRILES

SITUACIÓN: Camino Pampanito.

GRADO DE PROTECCIÓN P.G.O.U.: Conservación Integral.

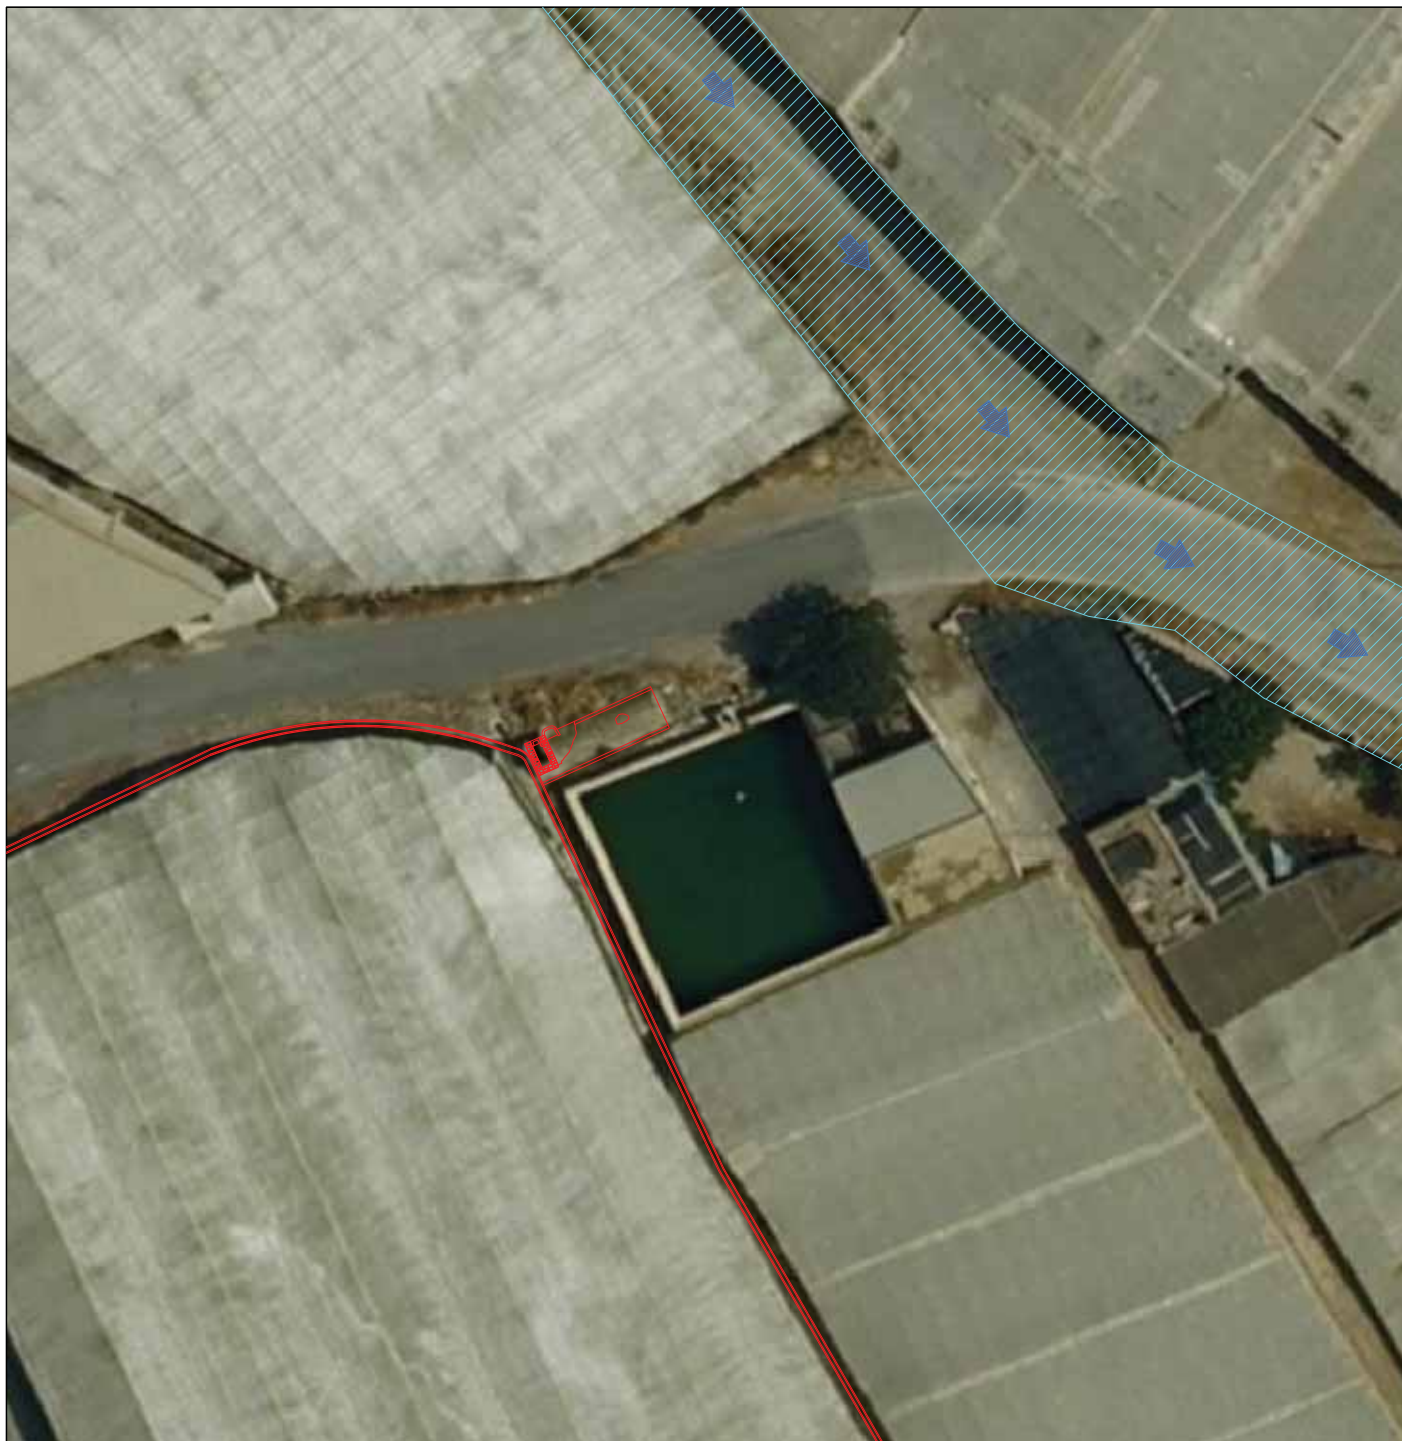
ESTADO DE CONSERVACIÓN: Medio.

DETERIOROS:

- Casetón en mal estado.
- Sistema de carga deteriorado.
- Lucernarios en mal estado.
- Exterior lleno de escombros.
- Interior con muchos sedimentos y objetos.

a) CONSERVACIÓN:

- Limpieza exterior.
- Limpieza interior.
- Consolidación de elementos.
- Supresión de adosados no coincidentes.

b) RESTAURACIÓN:

- Revocos de los muros piñones laterales.
- Restauración del casetón.
- Colocación de puerta.
- Cegar las entradas de agua, para evitar su se anegue.

c) PUESTA EN VALOR:

- Cartel de interpretación y datos.
