Aljibe El Boque

EL BOQUE

SITUACIÓN: Camino viejo de Roquetas de Mar, en su cruce con la Rambla del Águila.

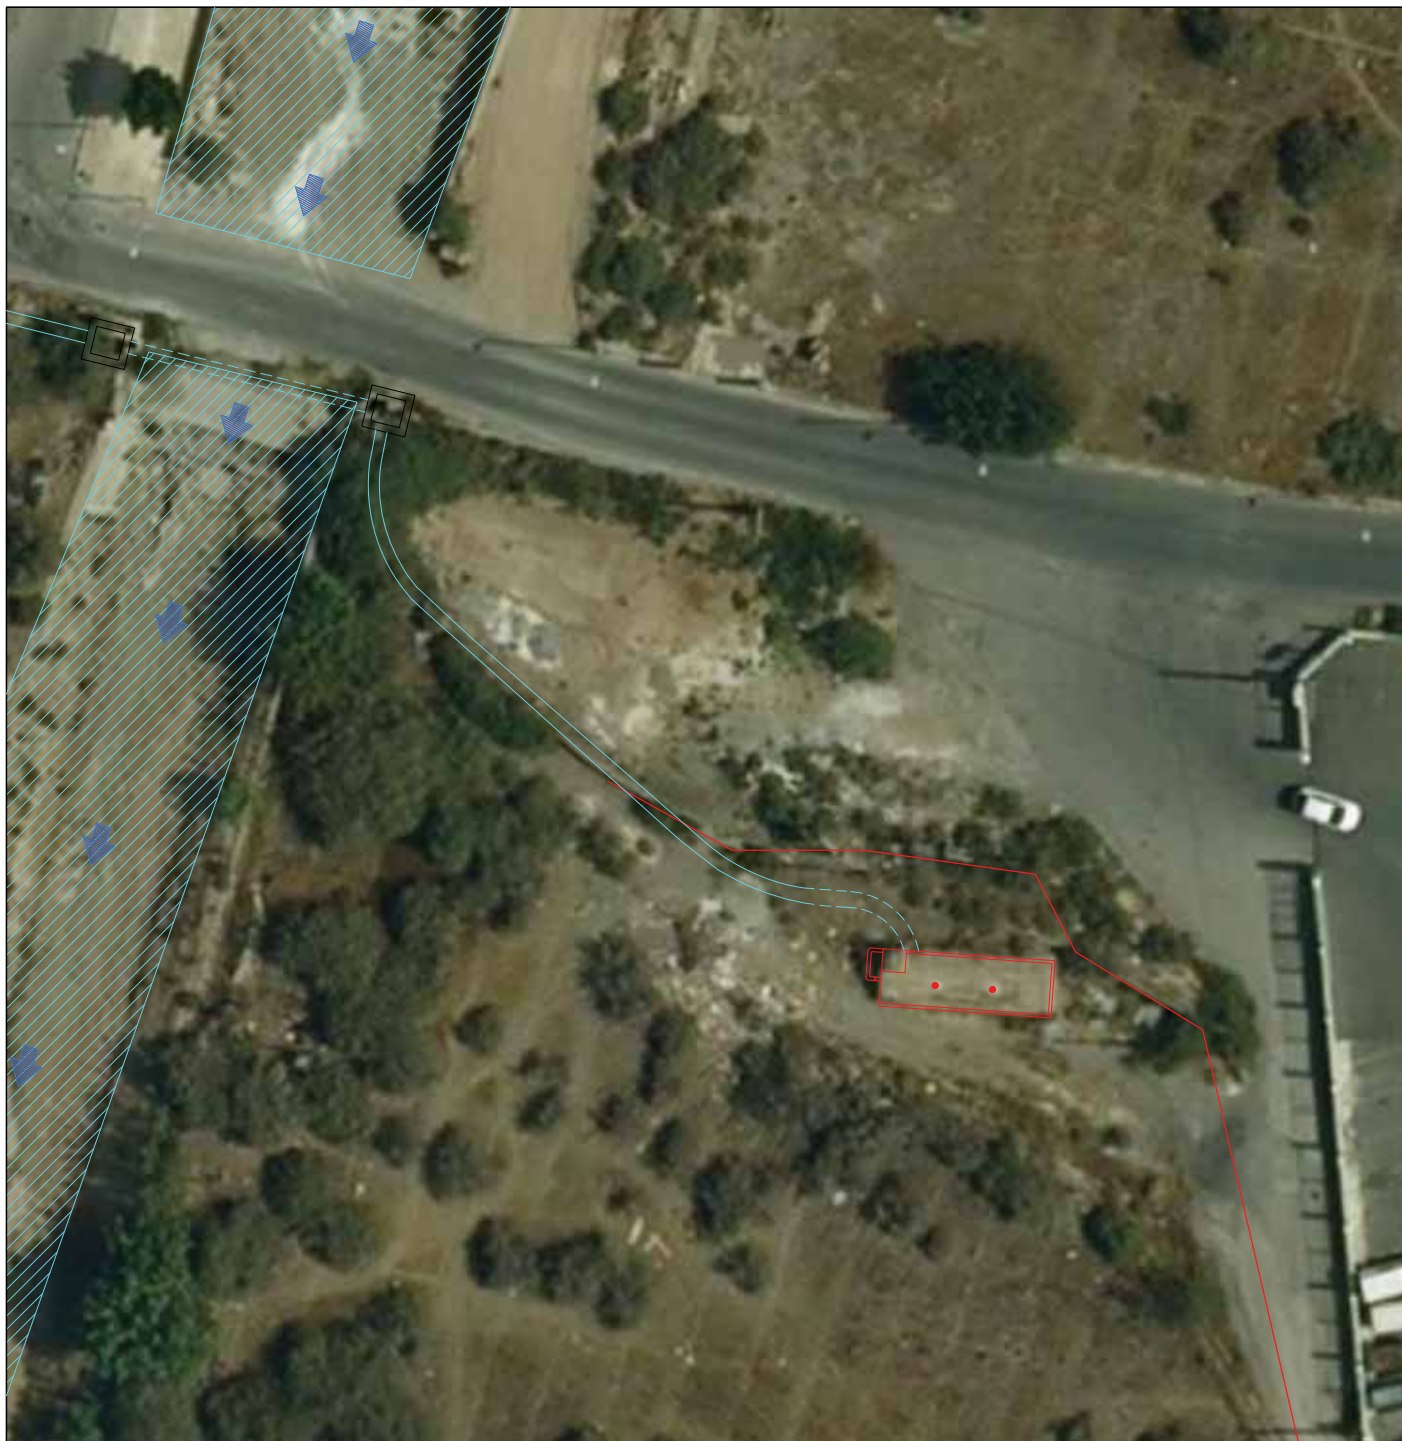
ESTADO DE CONSERVACIÓN: Medio el edificio, mal el entorno.

- Reparaciones desacertadas en el casetón.
- Pérdida del sistema de carga.
- Abrevadero deteriorado.
- Pérdida de gran parte de los revocos exteriores en los muros piñones laterales.

- Rebaje de rellenos en su exterior.
- Construcción de muro de protección
- Descubrir y reparar el sistema de carga.

- Reformas en los revocos de muros piñones.
- Reforma del casetón que tiene obra no acorde con su tipología.
- Reparación de lumbreras, embocadura.
- Reparación del abrevadero.

- Adecuación de su entorno.
- Cartel de interpretación y datos.
