Aljibe El Toril

**ALJIBE EL TORIL**

**SITUACIÓN:** Camino Rambla del Sentir, al Sur del cruce con Camino Viejo de Adra.

**GRADO DE PROTECCIÓN P.G.O.U.:** Conservación Integral.

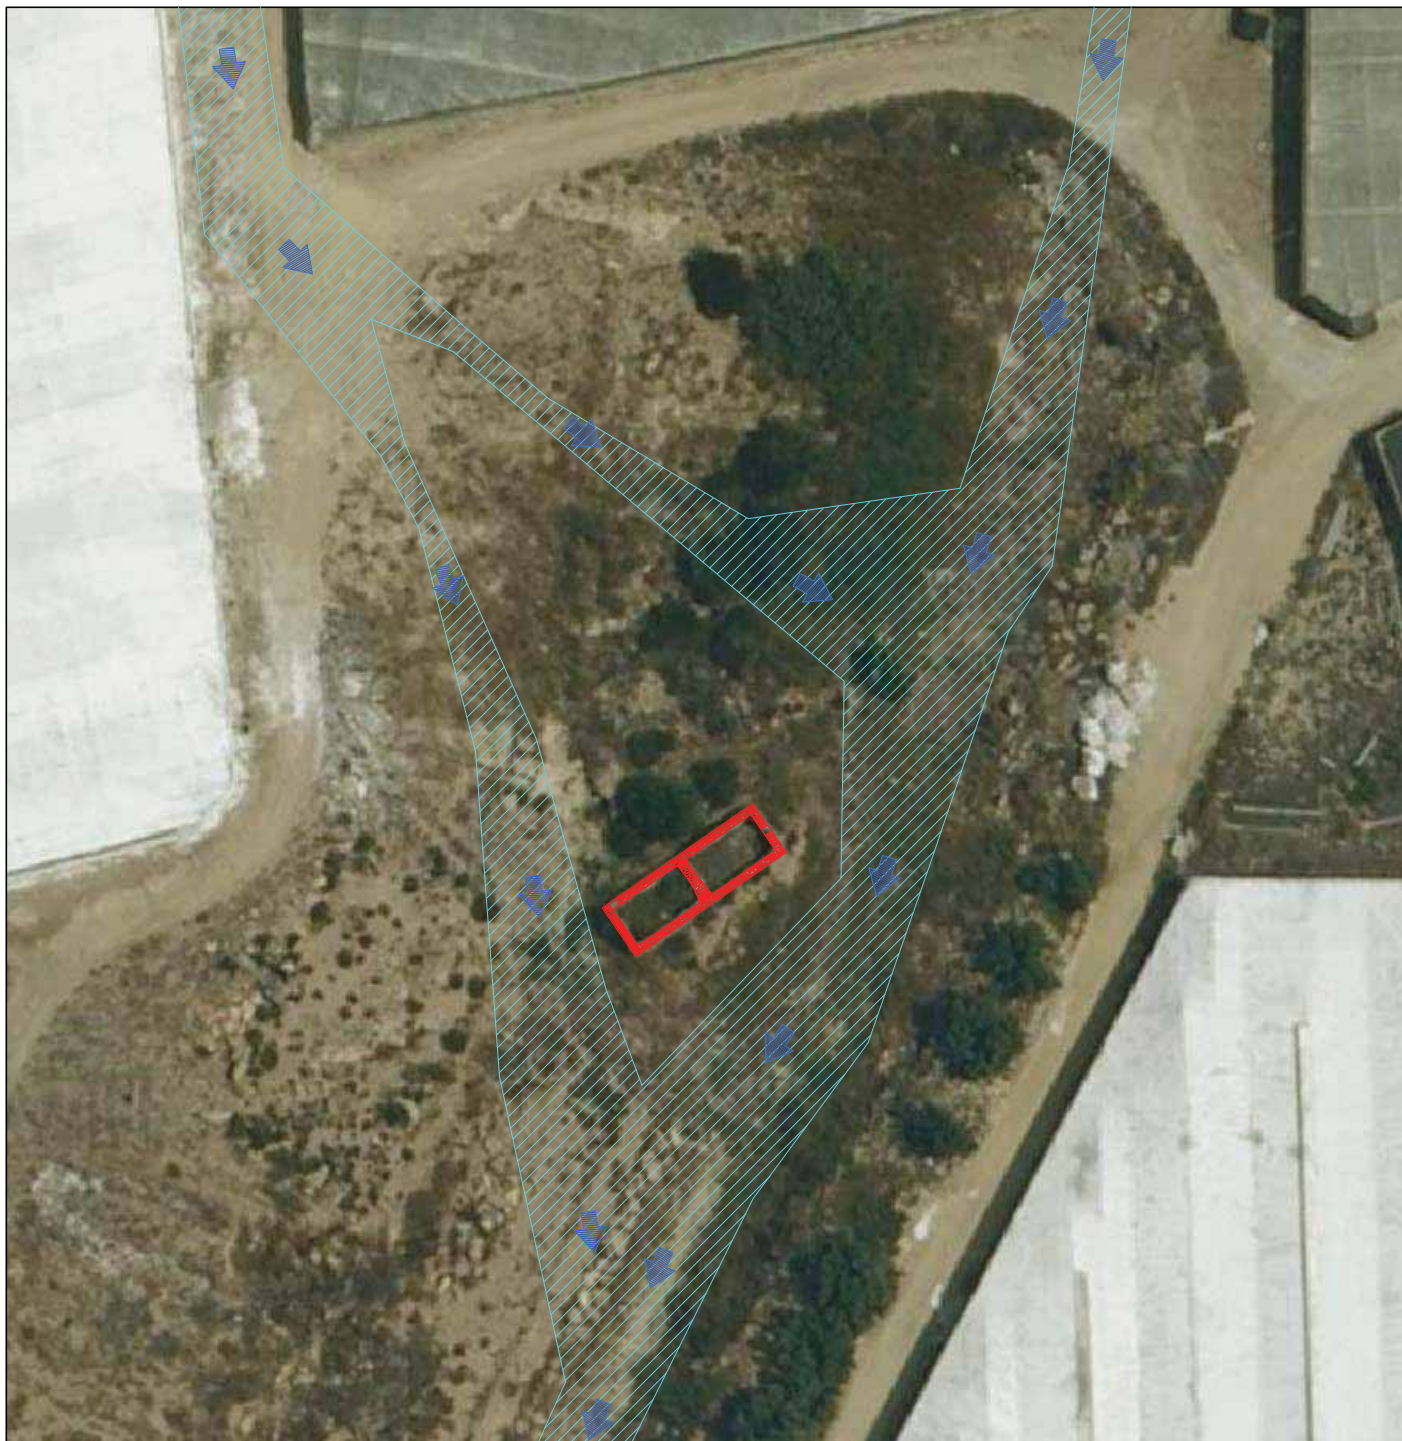
E: 1/500

**ESTADO DE CONSERVACIÓN:** Malo.

- En general está bastante destruida, pero presenta un aspecto interesante
- Cubierta caída, manteniendo el arco fajón.
- Socavado por las escorrentías laterales, Sur nivel muy bajo.
- Descalzada la cimentación, en ningún extremo.
- Relativo mal estado de la mampostería que mantiene.

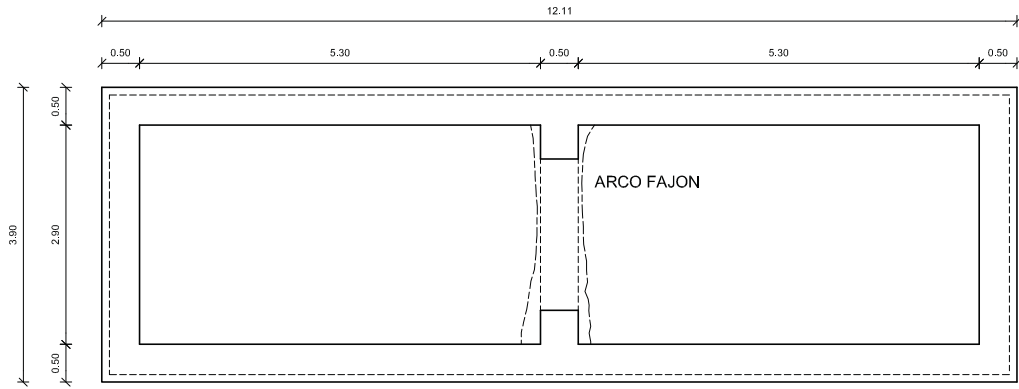
PLANTA VASO

- **Entorno:** Existe un entorno útil de gran valor paisajístico, que debe ligarse a la aljibe conformando así un espacio de interés lúdico-cultural y medioambiental.
- **Tipo:** Mantiene su diferencia con las demás al disponer de un arco fajón de refuerzo situado en medio de su largo. La bóveda está totalmente destruida aunque se presume sea de las más antiguas.
- **Medidas:** 12,11 x 3,90
