Aljibe El Daimuz

**ALJIBE DE EL LAIMUND**

**SITUACIÓN:** Ctra. Berja, junto a Rotonda del Mausoleo Daimuz.

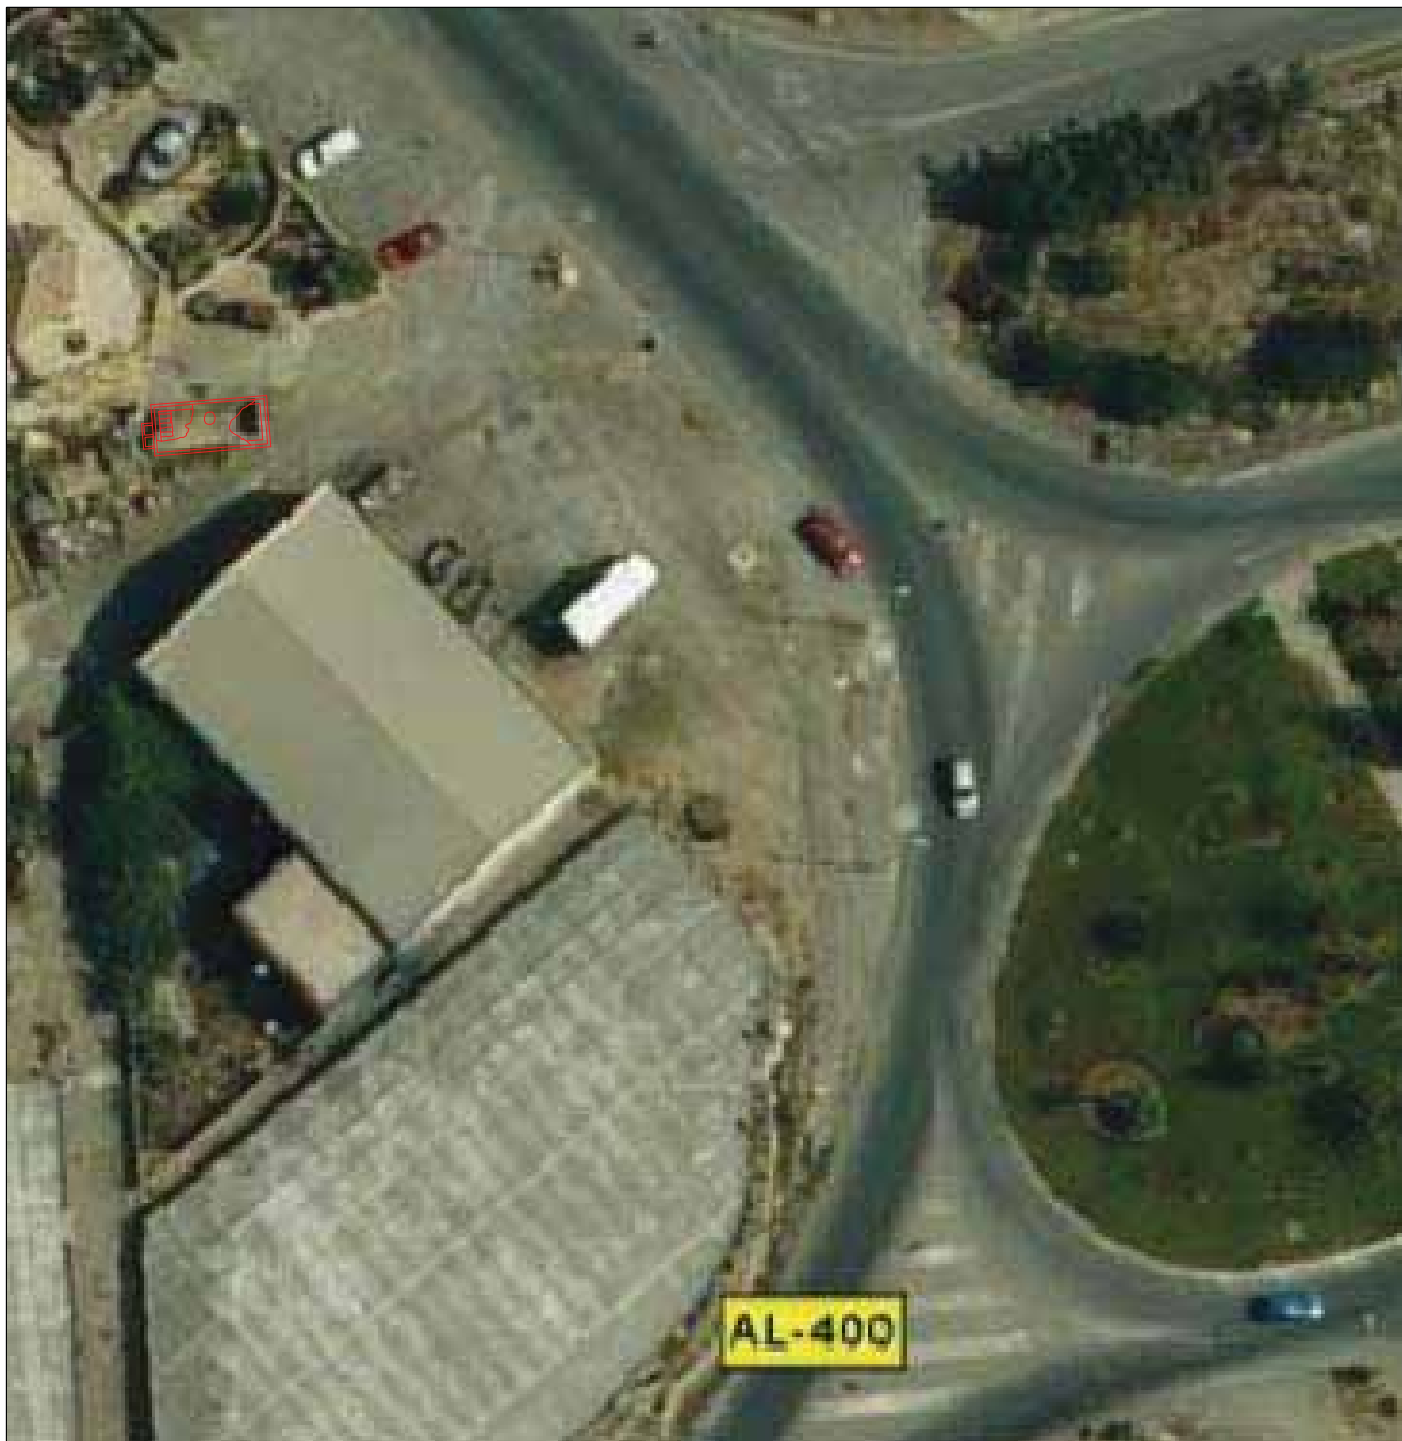
E: 1/500

- **Entorno:** Situada en un camino de forma aislada.
- **Tipo:** De las más antiguas – Tipo Alpujarra. Bóveda ligeramente apuntada.
- **Medidas:** 7,70 x 3,40

**ESTADO DE CONSERVACIÓN:** Mal Estado. En fechas recientes ha sido limpiada de restos de basura y otros.

- Parte de las bóvedas destruidas.
- Casetón destruido.
- Sistema de carga desaparecido.
- Entorno bastante alterado.
- La mayor parte de los revocos desaparecidos.
- Escalera de bajada en mal estado.

- Reconstrucción de la bóveda.
- Reconstrucción de casetón de acceso.
- Reparación escalera de bajada.
- Reconstrucción abrevadero, acequia y decantador de recogida de aguas.
- Revoco de zonas muy deterioradas con mortero de cal y arena de río de similar característica al original.
- Zanja drenante para escorrentías del camino.

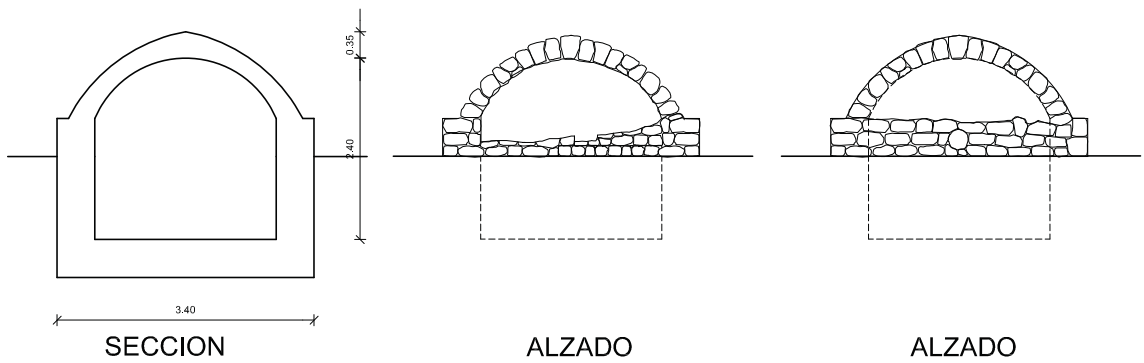
ENFOSCADO ORIGINAL
-

ENFOSCADO DE CEMENTO ACTUAL
-

MAMPOSTERIA
-

HOMIGON ROMANO
