Aljibe Tres Aljibes

TRES ALJIBES

SITUACIÓN: Tres Aljibes.

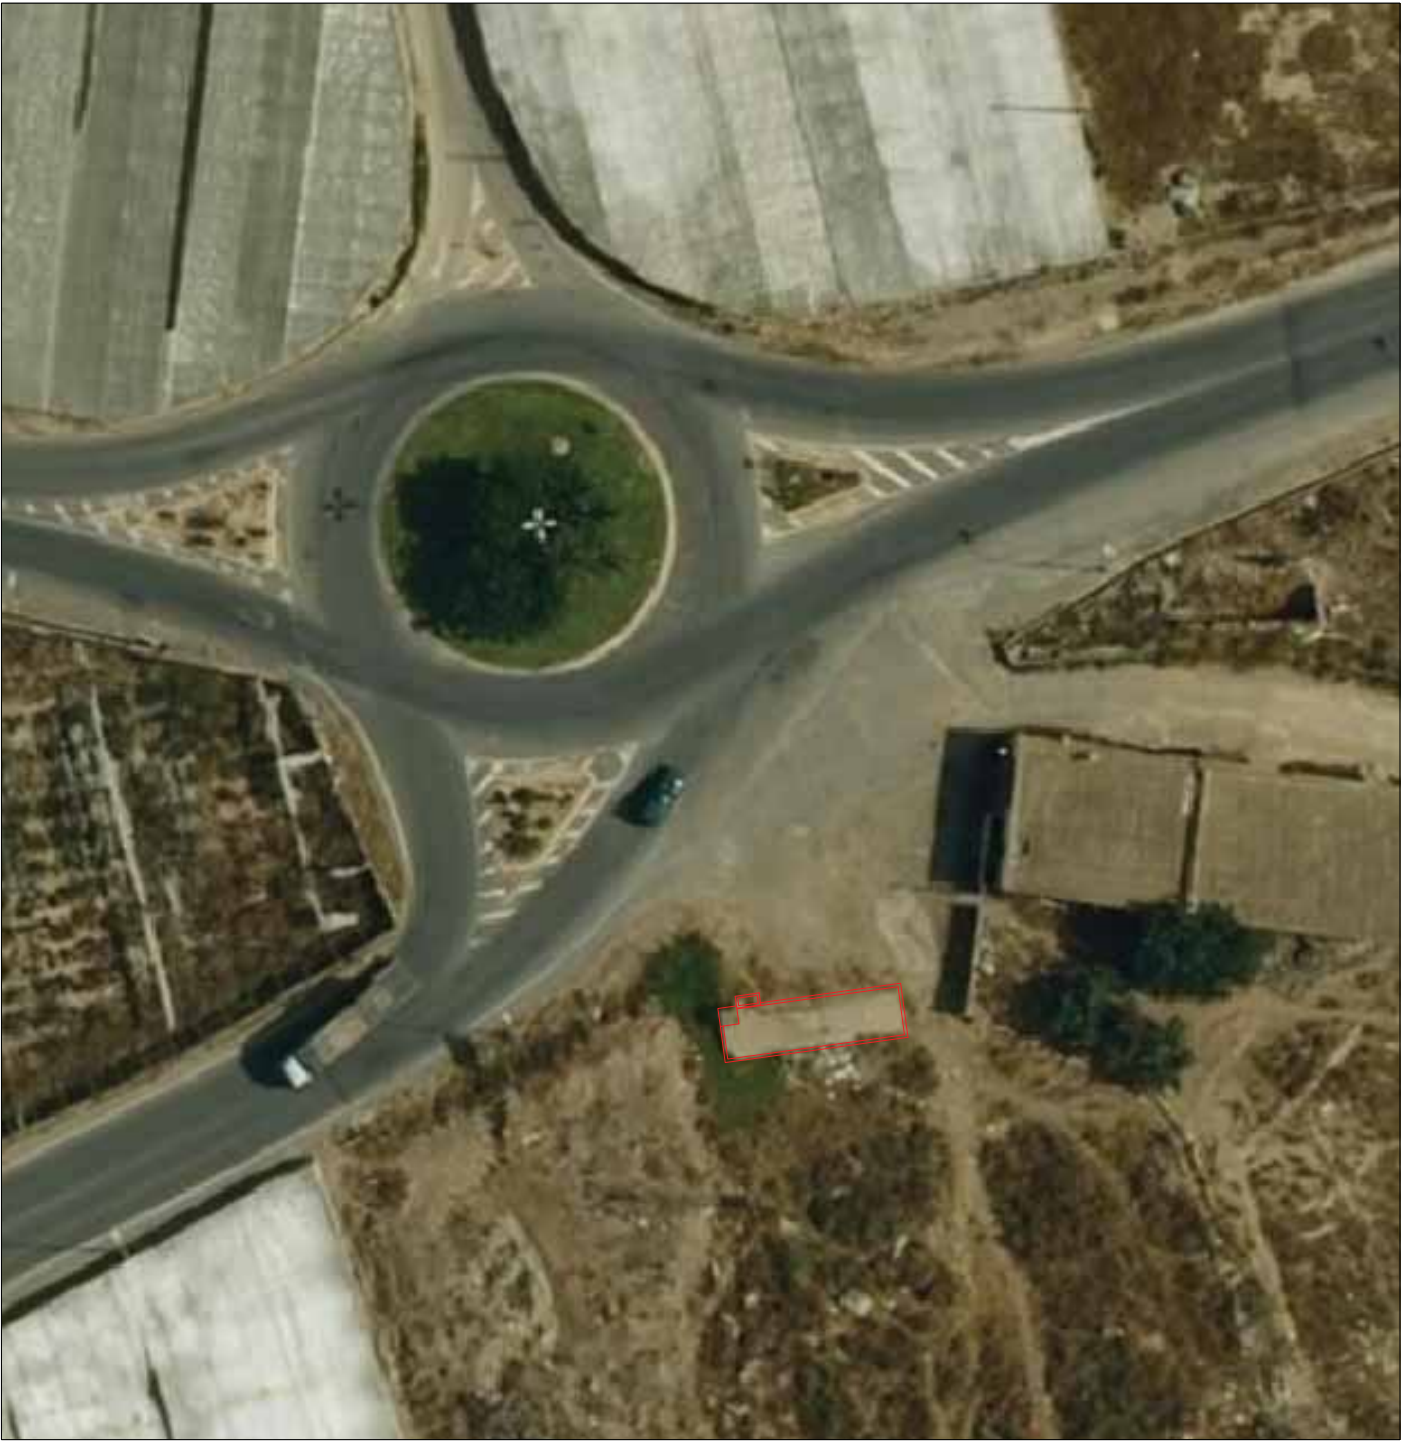
E: 1/500

- **Entorno:** Situada en un camino de forma aislada.
- **Tipo:** Campo de Dalías.
- **Medidas:** 12,20 x 3,60

ESTADO DE CONSERVACIÓN: Totalmente enterrada y bastante trasformada.

- Casetón destruido.
- Sistema de carga desaparecido.
- Entorno bastante alterado.
- La mayor parte de los revocos desaparecidos.
- Escalera de bajada en mal estado

- Colocación de panel de interpretación y datos.

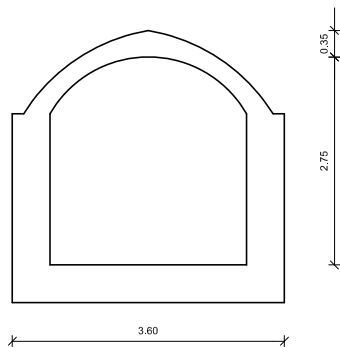
SECCION

ENFOSCADO ORIGINAL
-

ENFOSCADO DE CEMENTO ACTUAL
-

MAMPOSTERIA
-

HOMIGON ROMANO
